Oppdrag: **GSV Grensevaktstasjon Nord**

Emne: **Historisk miljøkartlegging**

Rapport: **Fase 1**

Oppdrag- /  
Rapportnr. **711341 / 1**

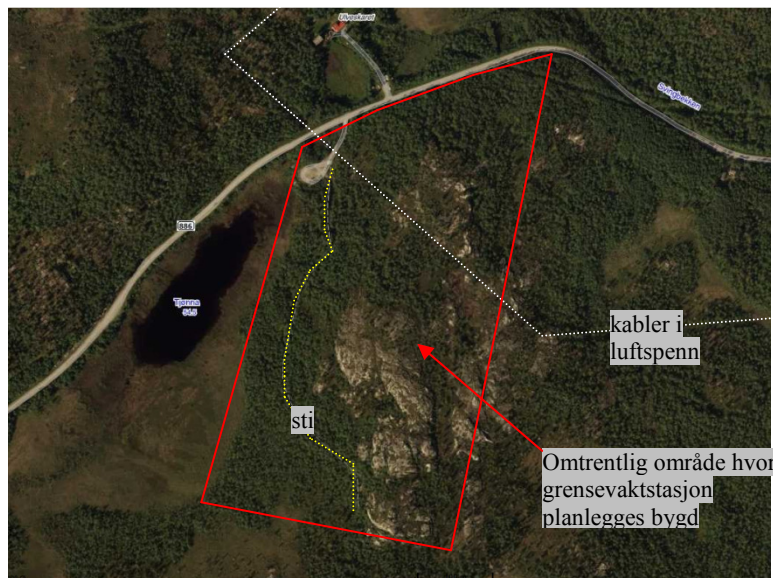
**Figur 2:** Flyfoto over område hvor grensevaktstasjon Nord planlegges bygd.

Som vist på flyfotoet i Figur 2 er det en sti langs den vestlige delen av forhøyningen. I tillegg går det kabler i luftspenn tvers over området. Mot hovedvegen (FV886) er det fylt ut masser for etablering av grusveg og snuplass.

Vegvesenet har fylt ut masser for etablering av grusveg og snuplass i den nordvestlige delen av området. Det er ikke kjent hvor massene er hentet fra. I følge Sørli kan det ha stått artilleri langs grusvegen. Det er observert mange tomme hylser i torva og lyngen i dette området.

Langs deler av stien som går fra hovedvegen og langs den vestlige delen av forhøyningen har det sannsynligvis vært lagret ammunisjon. Det er ikke kjent om ammunisjonen ble lagret i bygninger eller om det kun har vært friluftslager.
