## NOTAT

OPPDRAAG	<b>Snøhotell Kirkenes - områdevurdering</b>	DOKUMENTKODE	10249127-RIG-NOT-001
EMNE	Geoteknisk vurdering – utredning av områdestabilitet	GRADERING	Åpen
OPPDRAAGSGIVER	<b>Snowhotel Kirkenes AS</b>	OPPDRAAGSLEDER	Silje R. Ramberg
KONTAKTPERSON	<b>Silje Randa</b>	SAKSBEHANDLER	Silje Røde
KOPI:		ANSVARLIG ENHET	10235011 Geoteknikk nord

## Geoteknisk vurdering - områdestabilitet

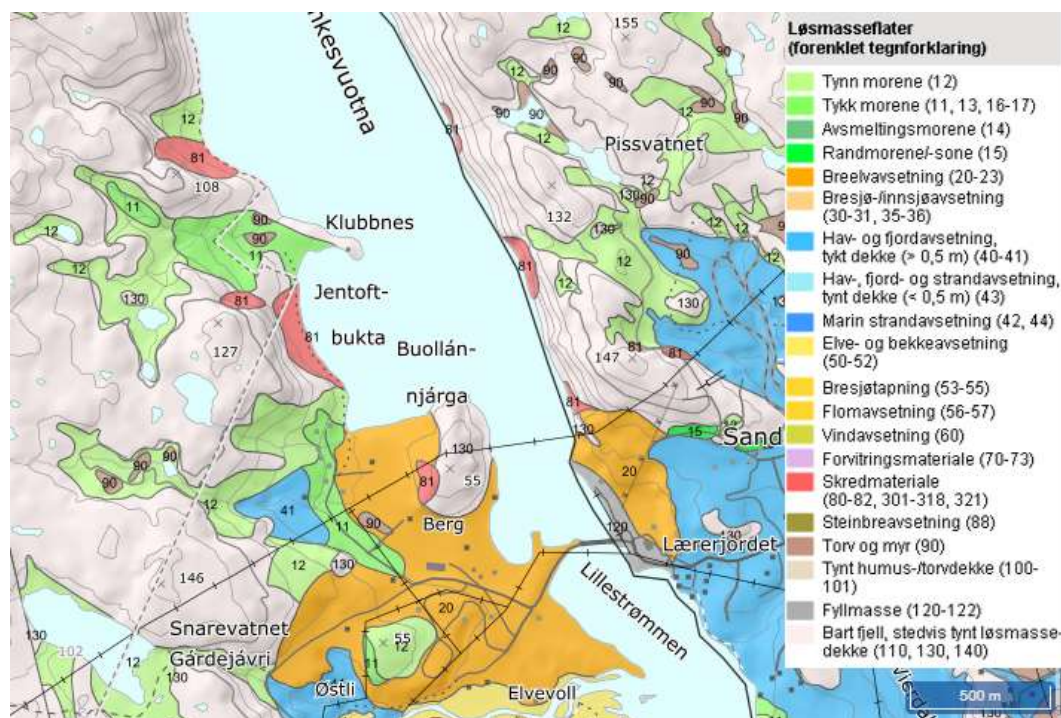
Kvartærgeologisk kart over området viser at området ved Klubbnes i nord, samt området ved resepsjonsbygningen i sør består av morene, som er usortert materiale med alt fra leir til blokk. Ved vegen i Jentoftbukta er det skredmateriale fra fjellet i bakkant, løsmassene kan bestå av alle kornstørrelser og gjerne usortert materiale.

Figur 4: Kvartærgeologisk kart over området [5].

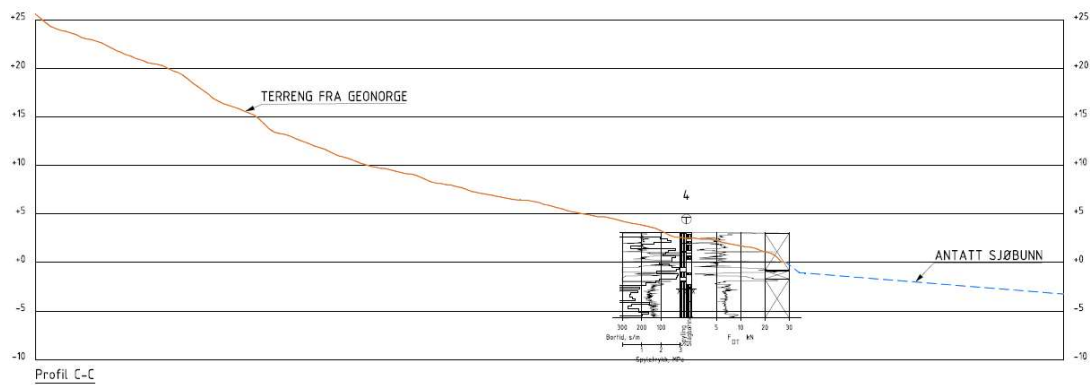
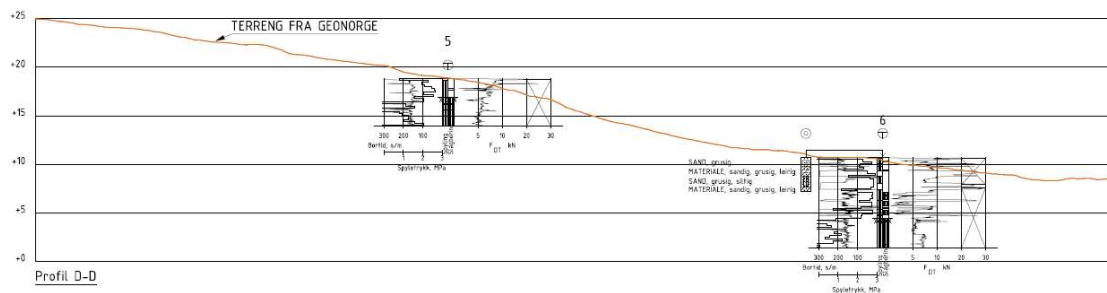
Typiske sonderingsprofiler er vist i Figur 8, fra undersøkelsen i 2023. Området består generelt av faste masser hvor det stedvis er brukt spyling og slagboring for å penetrere løsmassene.

Figur 8: Utklipp av tegning 10249127-RIG-TEG-601, med profil C og D fra undersøkelsene utført i 2023 [3].

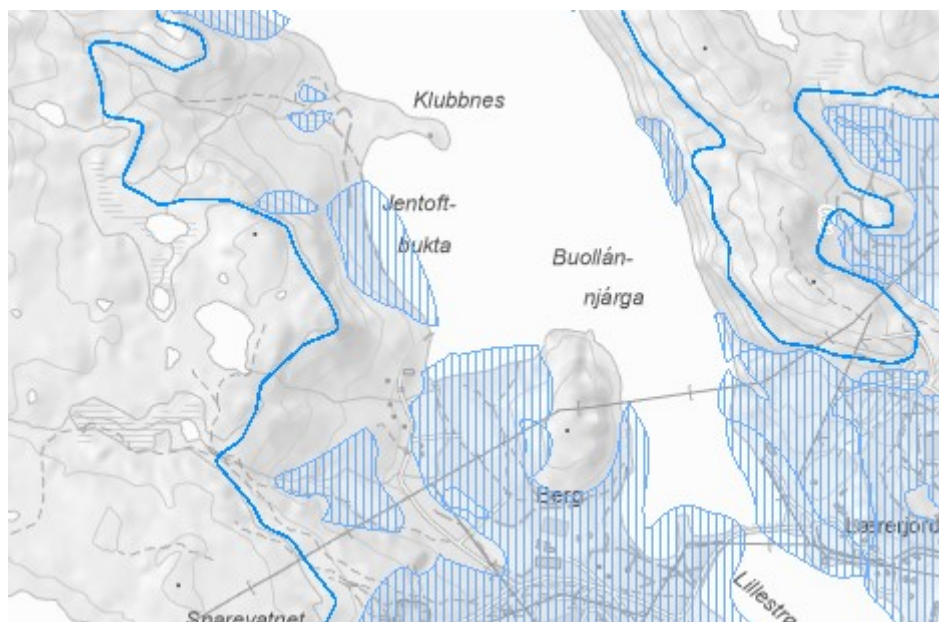
Iht. NVE Atlas er det ingen kartlagte faresoner for kvikkleireskred i området, se kart i Figur 11. Kartet viser mulighet for sammenhengende forekomst av marin leire i området.

Figur 11: Farekart for kvikkleireskred. Det er ingen kartlagte faresoner for kvikkleire i området. Blå skravur viser mulighet for sammenhengende forekomst av marin leire og blå linje viser marin grense i området [6].

Marin grense i området ligger på ca. kote 90, mens de aktuelle områdene ligger opp til ca. kote 20. Aktuelt område ligger under marin grense, og det er dermed mulighet for forekomst av marin leire i grunnen se Figur 11.

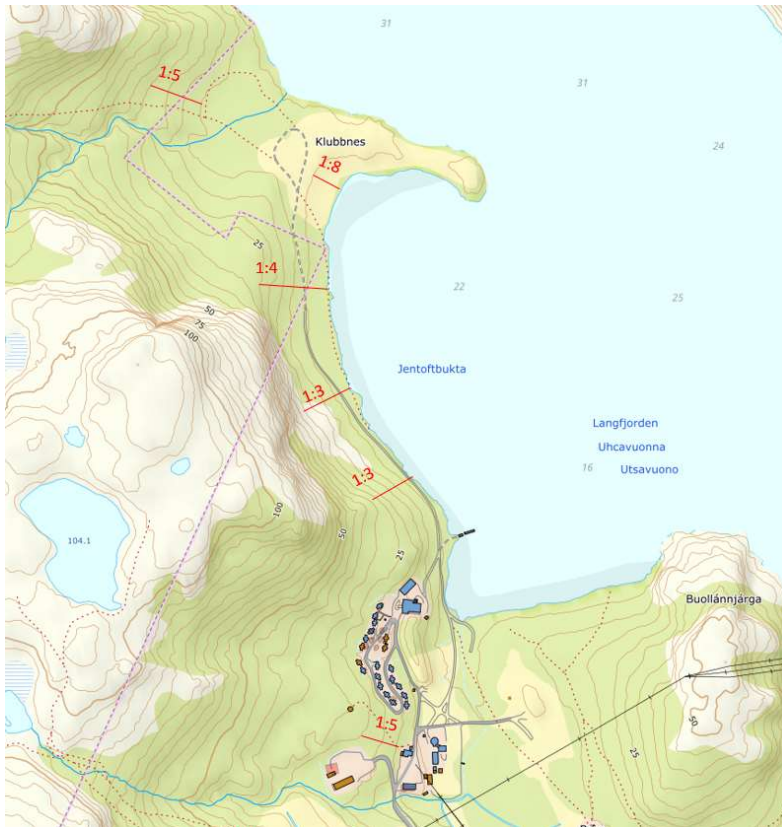
De aktuelle områdene ligger innenfor aktsomhetsområder for skred da terrenget er brattere enn 1:20 og skråningshøyde er over 5 m. Terrenget har gjennomsnittlig helning fra 1:3 og opp til 1:8 i områdene. Se Figur 12 for kartutklipp med terrenghelninger samt Figur 13 for berg i dagen.

Figur 12: Kartutklipp med terrenghelninger markert [norgeskart.no].

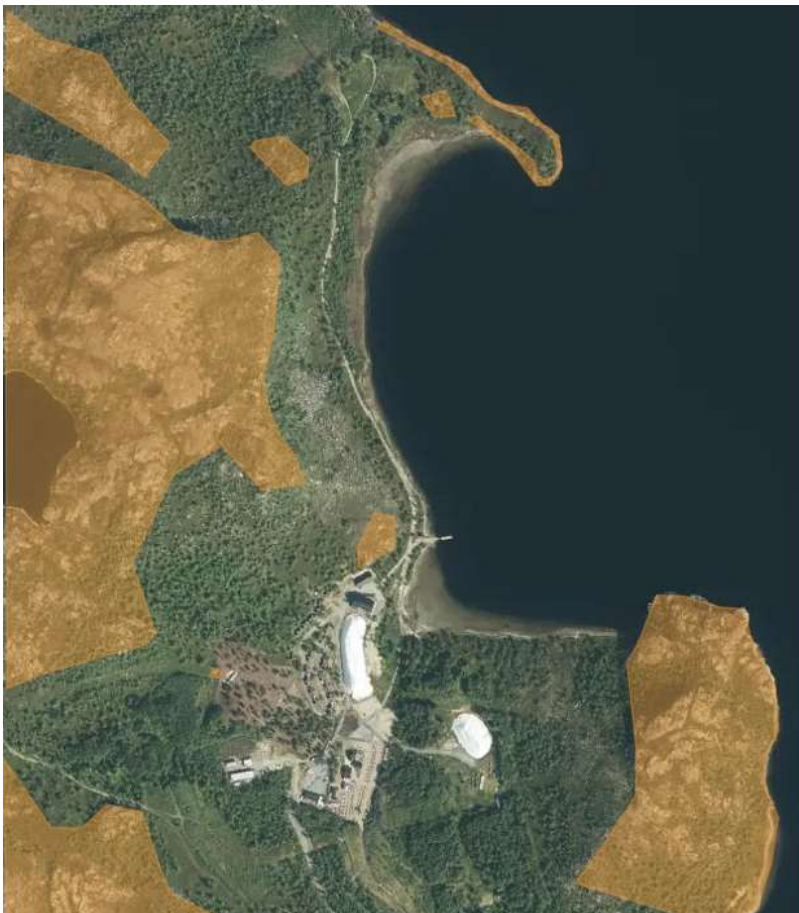
Figur 13: Flyfoto over området fra 2019, berg i dagen samt større fjellpartier er markert med oransje skravur [norgebilder.no]

Fra flyfoto er det registrert berg i dagen spredt rundt tiltaksområdene. Ved Klubbnes er det berg på og rundt neset, som vil avgrense mot nord og øst. Langs veien ved Jentoftbukta er det berg langs vestsiden som avgrenser skred ovenfra. Ved resepsjonsbygningen er det registrert berg i dagen i øst ved Buollánnjárga, samt på vestsiden av tiltaksområdet. Registrert berg i dagen stemmer overens med kvartærgeologisk kart over området, se Figur 4.

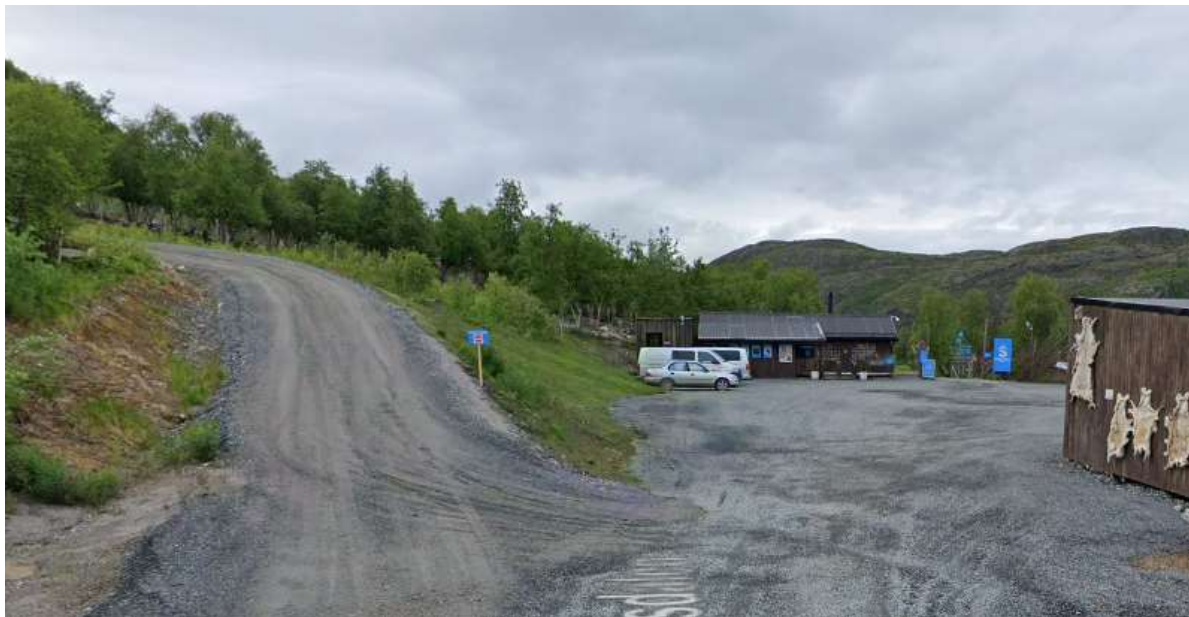
Figur 14: Foto sett mot resepsjonsbygning, med skråning i bakkant. Foto hentet fra Google Maps.

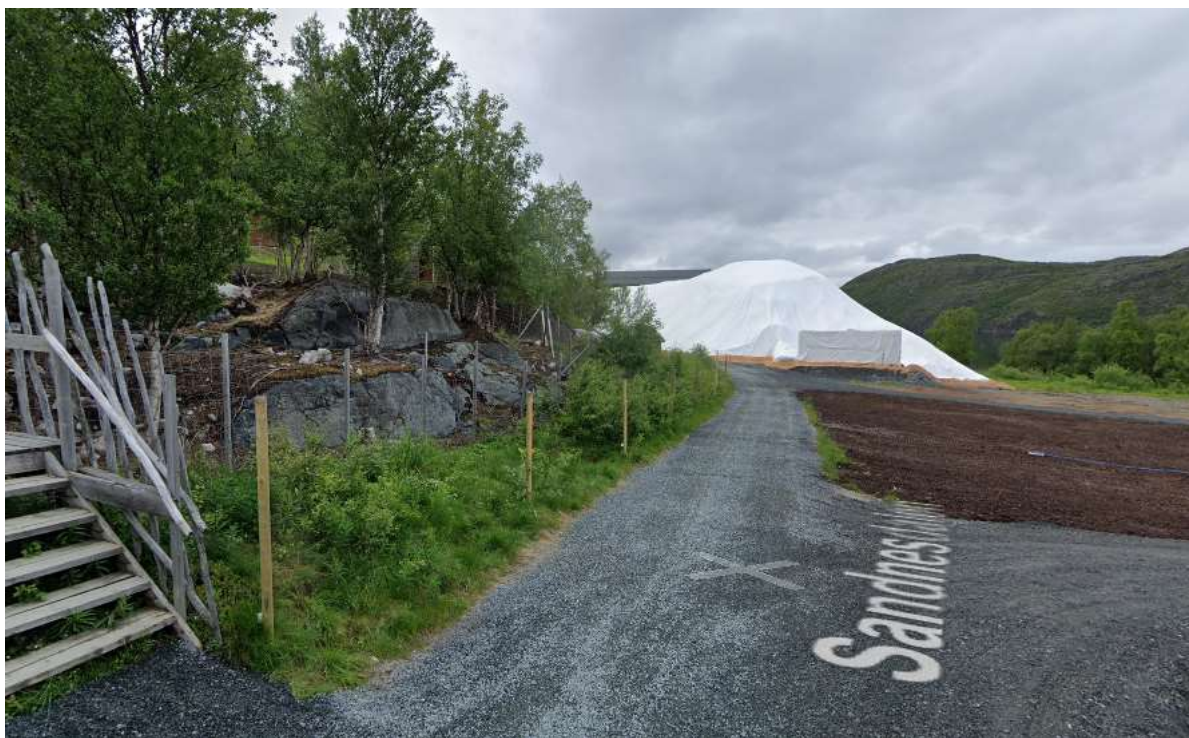
Figur 15: Foto viser berg i dagen inne i reingjerdet, ved siden av planlagt nytt resepsjonsbygg. Foto hentet fra Google Maps.
