GEOLOGISK NOTAT 1

EV105- HP02- KM0,3: INGENIØRGEOLOGISKE VURDERING AV ETABLERING AV HØYE BERGSKJÆRINGER VED ELVENES, I SØR-VARANGER KOMMUNE

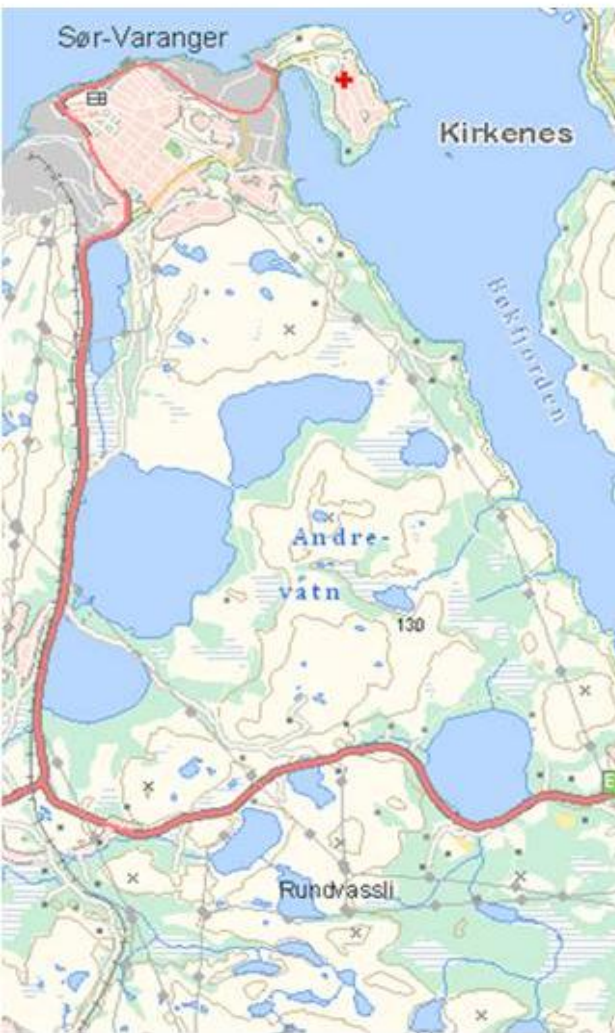
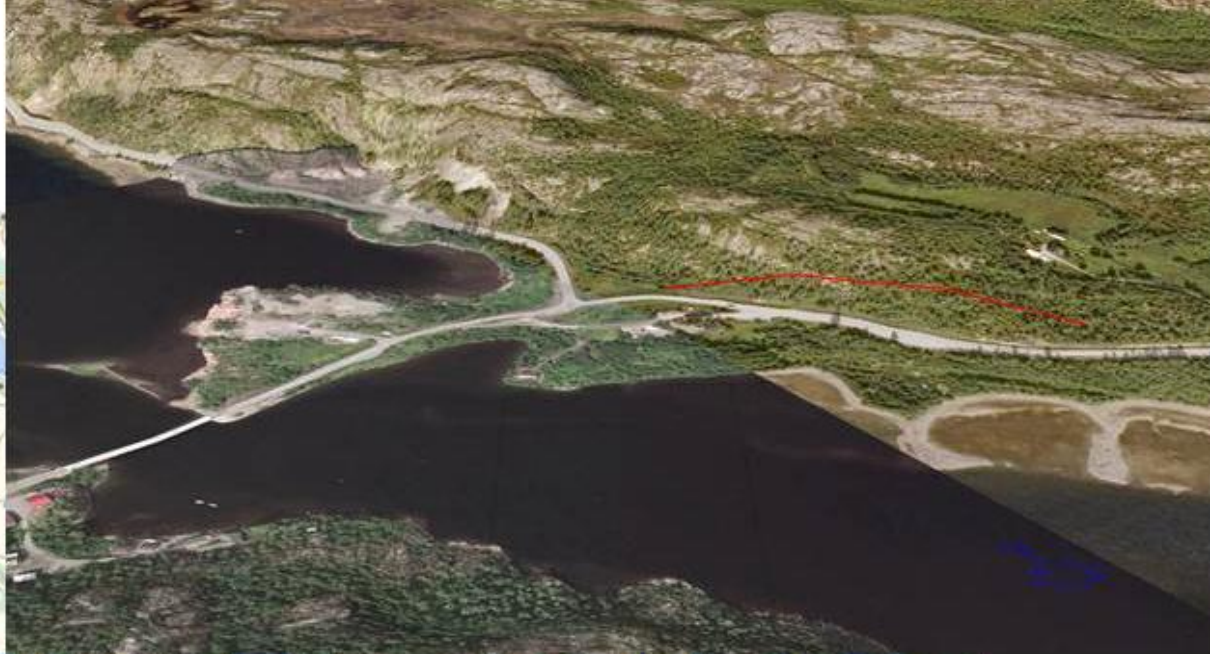
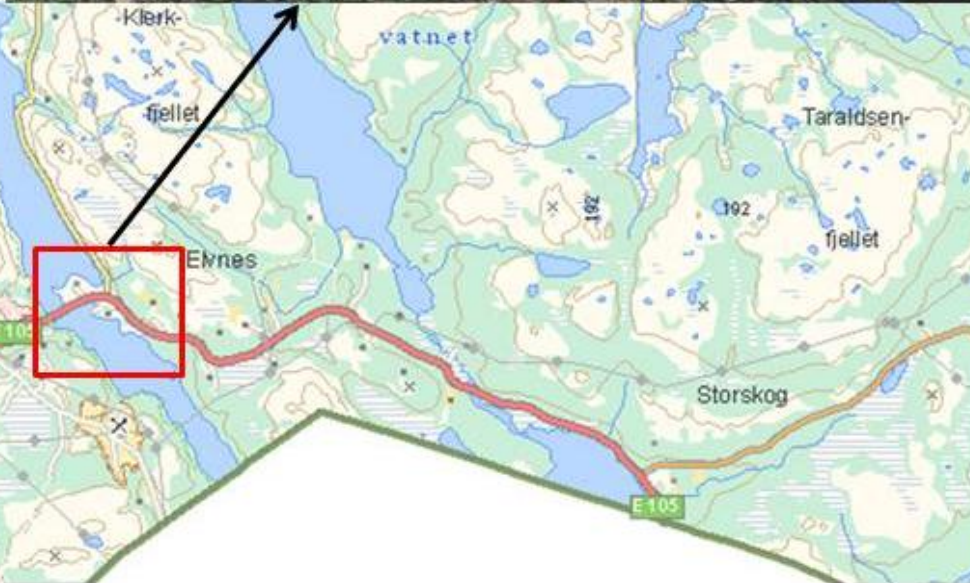
EV 105 - Elveneset
Figur 1:

Utbedringen av E105, ved Elvenes i Sør-Varanger kommune fører til at veien må legges om og kommer delvis inn i en bergknaus/skråning hvor det skal etableres nye bergskjæringer som blir opp imot 20 meter høye.

På oppdrag fra Plan og veg - Øst-Finnmark v/ Bjarne Mjelde er det gjort en ingeniørgeologisk vurdering som følge av planlagt utbedring av E105, ved Elvenes i Sør-Varanger kommune, hp02-km0,3 (**fig. 1 og 2**). Utbedringen fører til at veien må legges om og kommer delvis inn i en bergknaus/skråning som medfører sprengning av nye bergskjæringer som blir opp imot 20 meter høye.

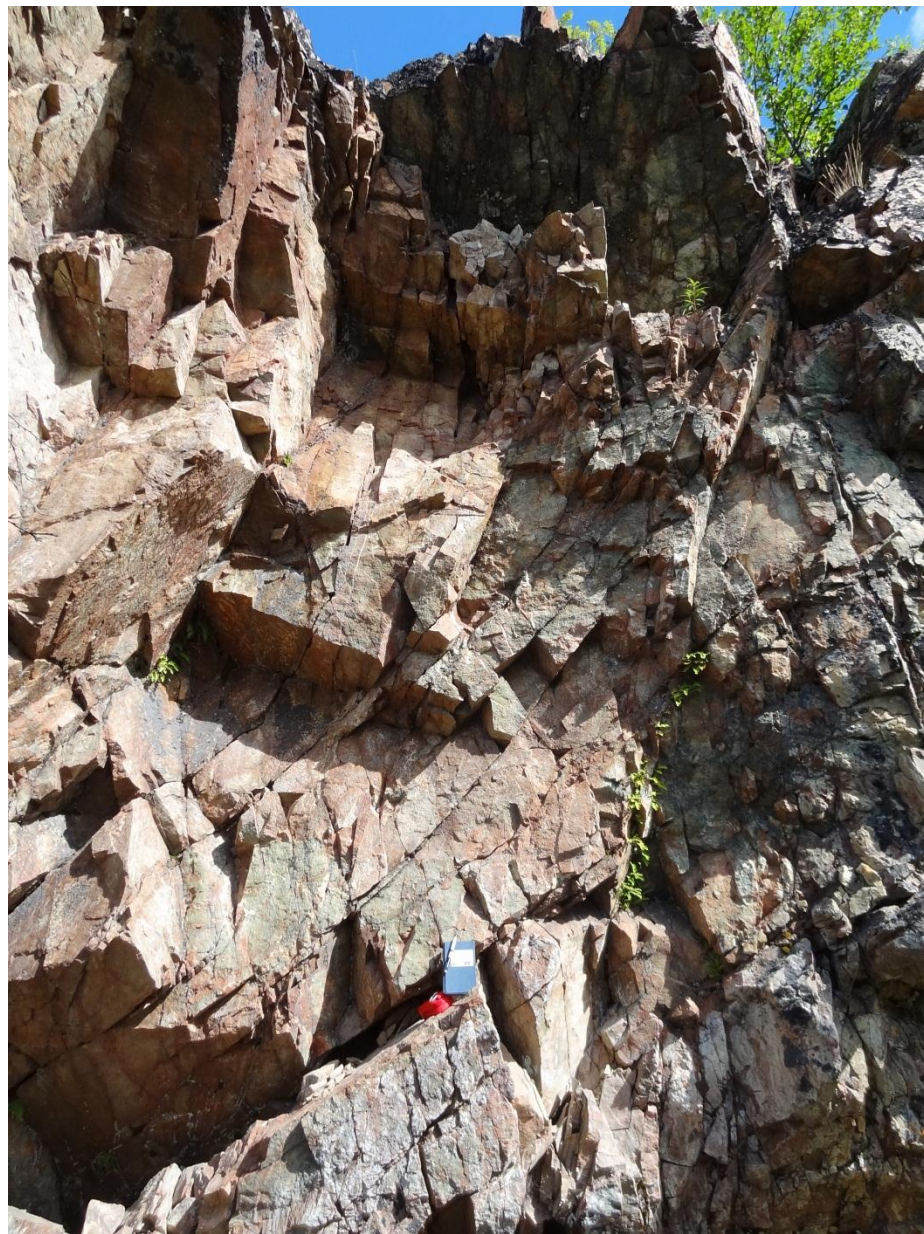
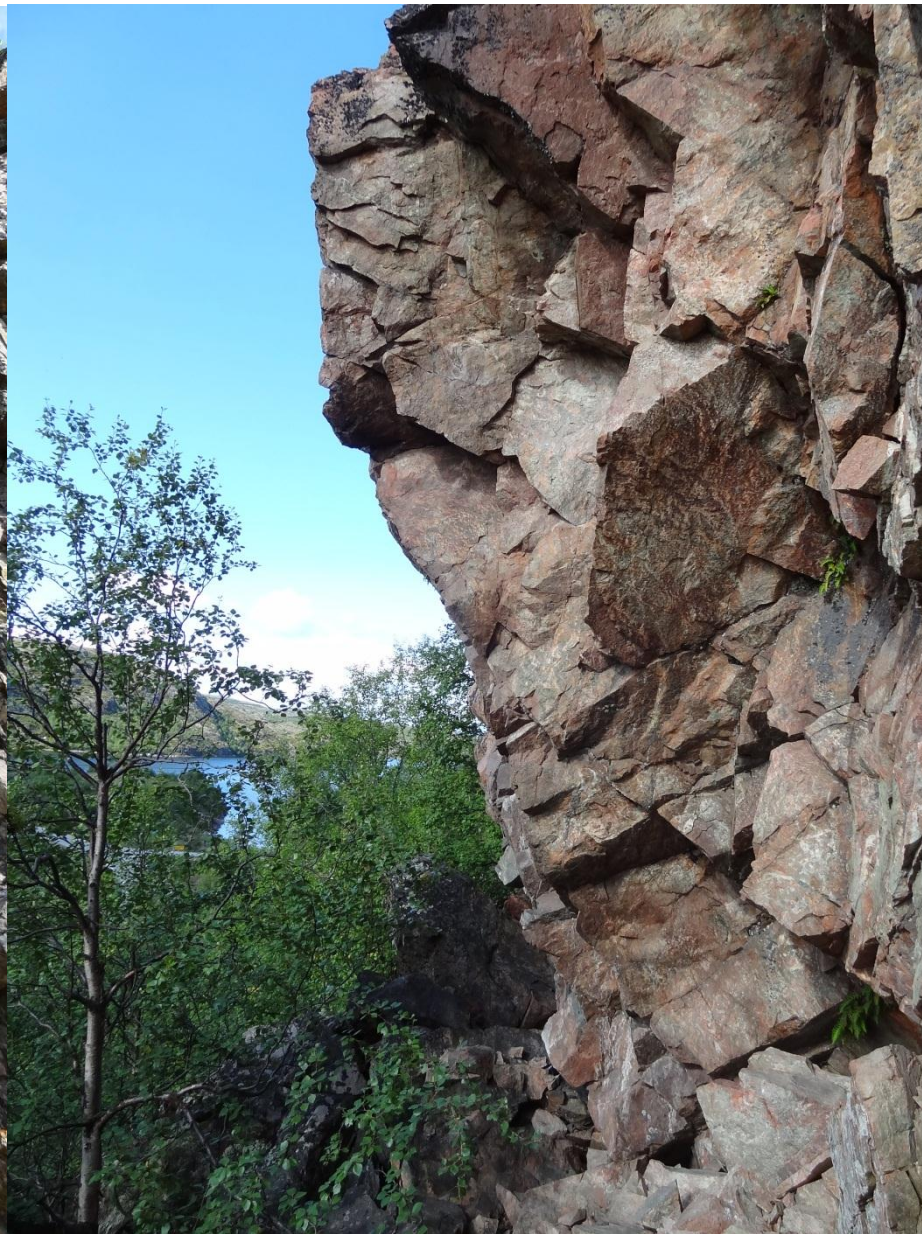
Figur 3:

Berggrunnen i det aktuelle området består av en granittisk gneis som er homogen, finkorning og inneholder mye kalifeltspat. Oppsprekningen er stedvis tett (se bilde), men det er også innslag av bedre bergmasse med mindre oppsprekking og mindre gjennomsettende sprekker (fig 4).

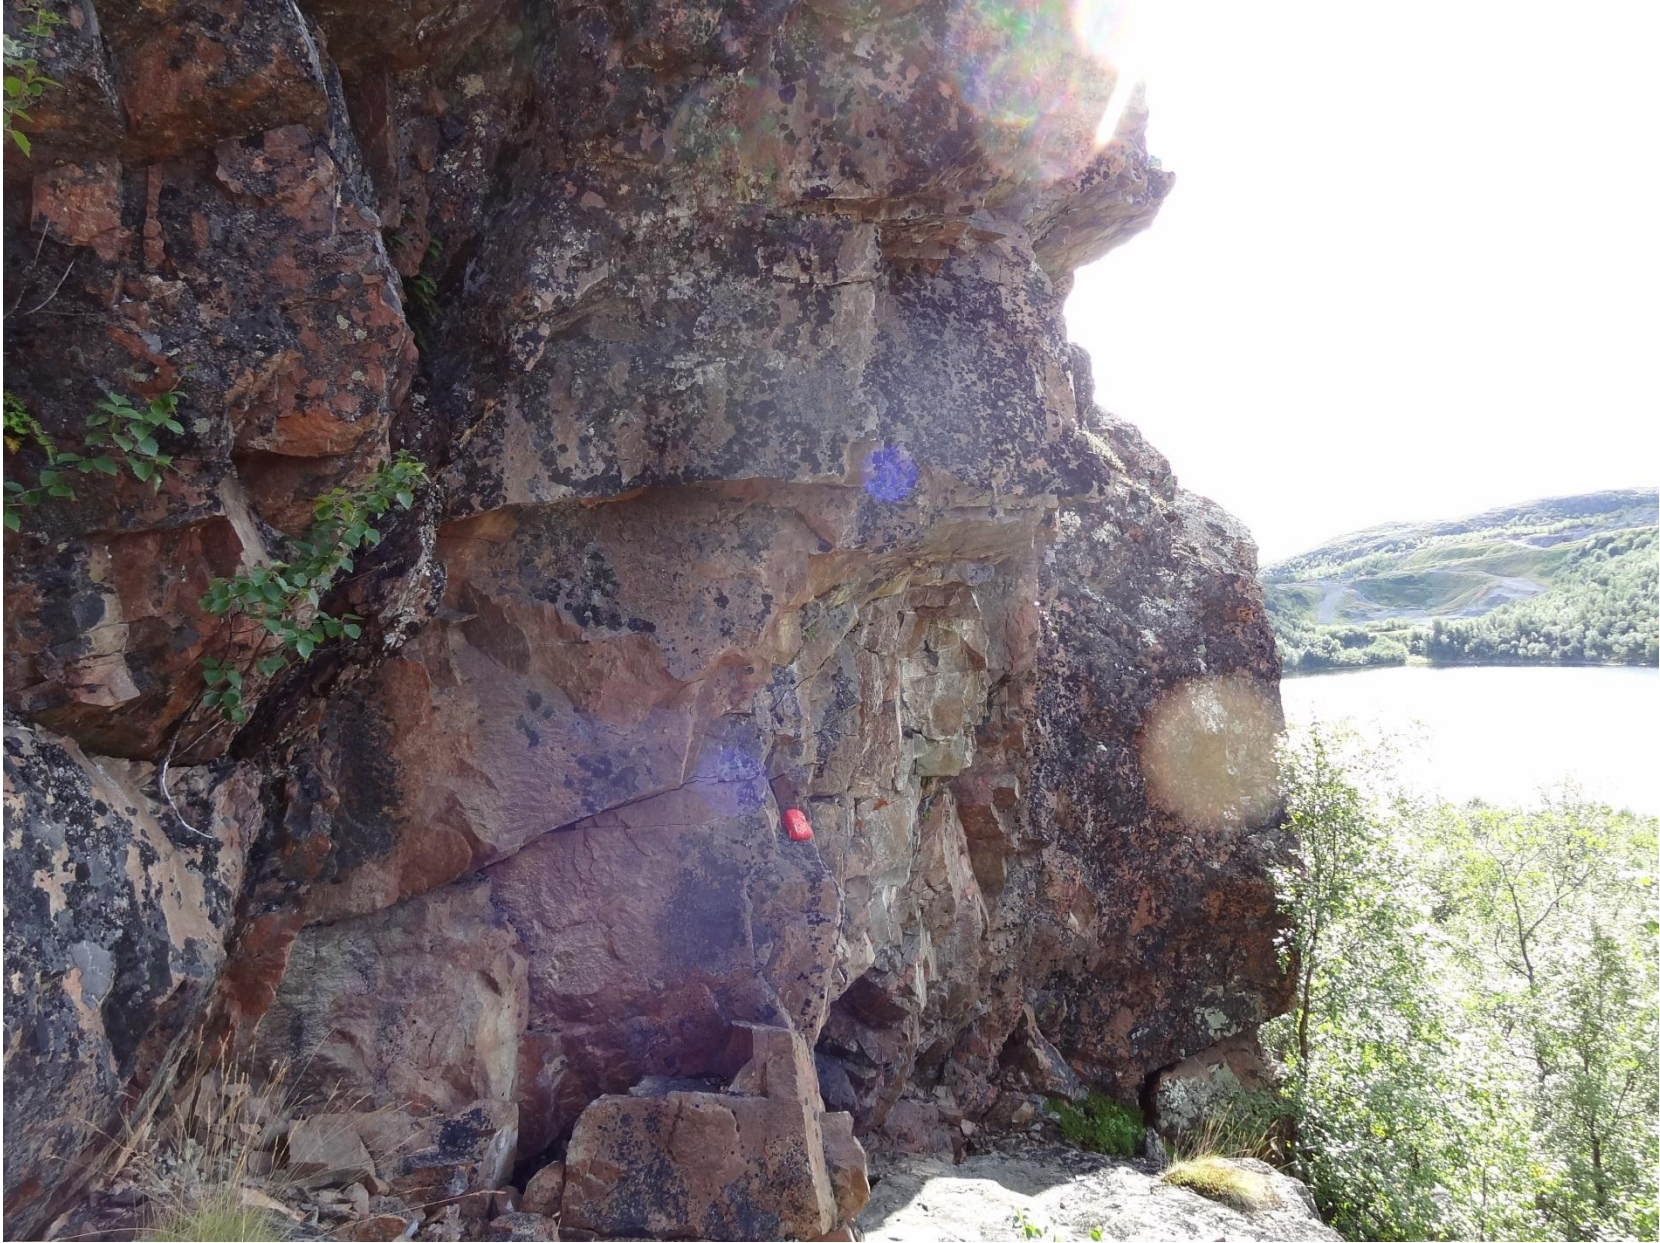
EV 105 - Elveneset
Figur 4:

Stedvis er det innslag av bedre bergmasse med mindre oppsprekking og mindre gjennomsettende sprekker.

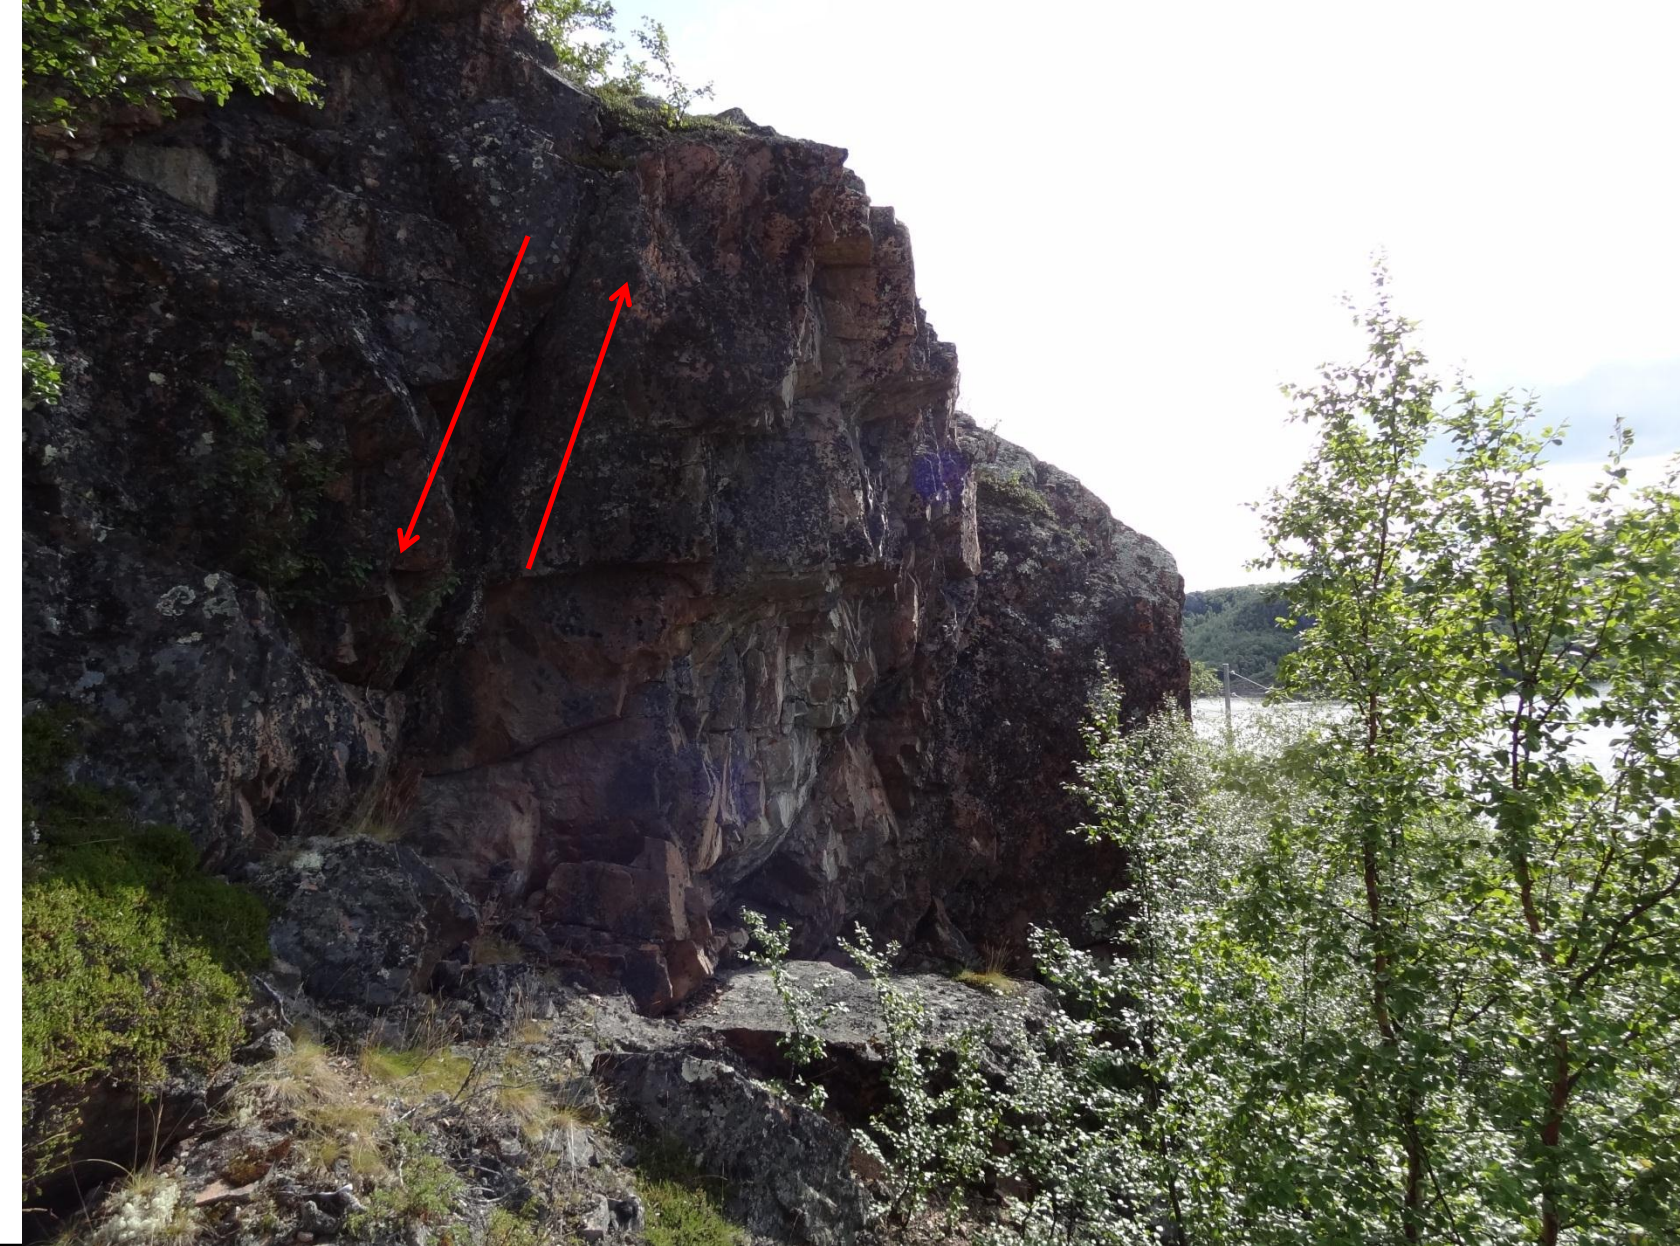
EV 105 - Elveneset
Figur 5:
Geo- og laboratorieseksjonen
Statens vegvesen

En del mindre forkastninger eller markerte sprekkeplan er observert men det er ikke registrert noen leire/fylling langs disse plan.

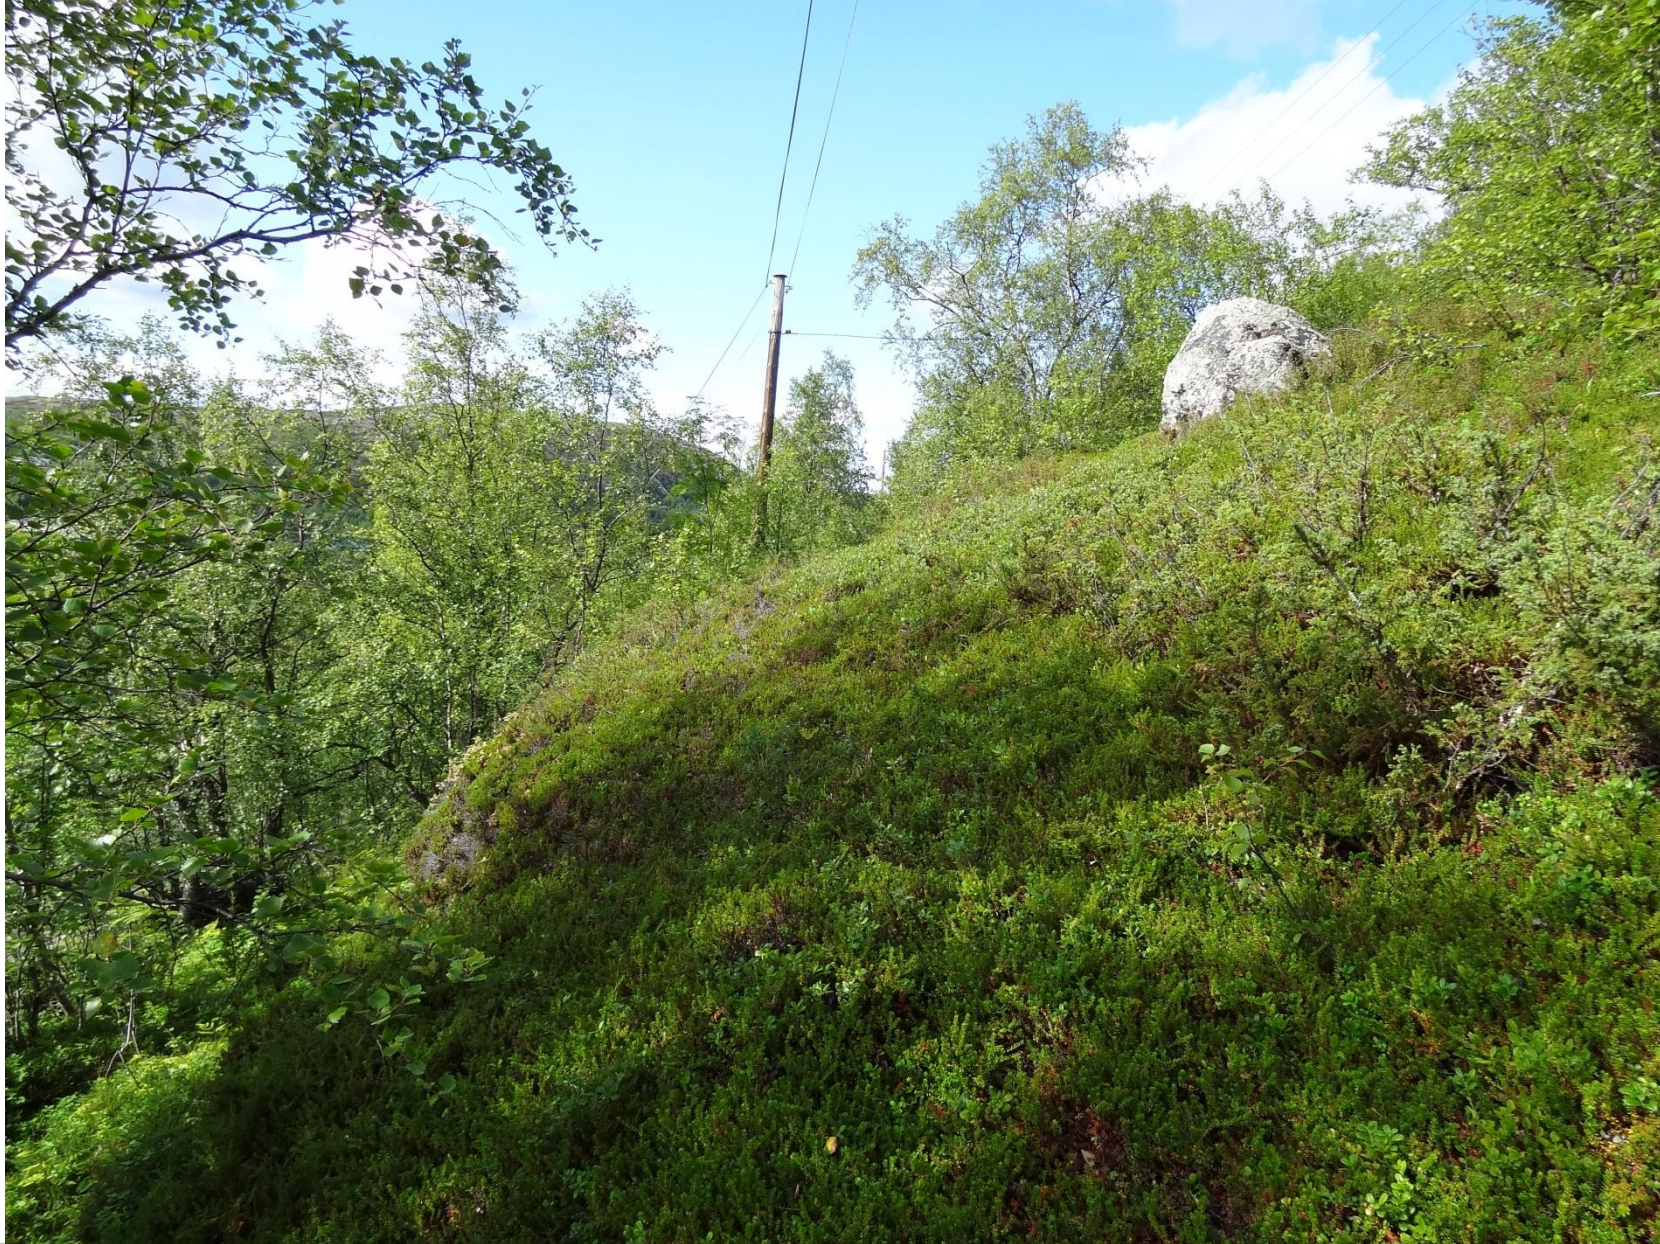
EV 105 - Elveneset
Figur 6:

Nærmest og øst for dagens vei er det en skråning med ca. 30 graders helning, her er det registrert mest fast berg med et tynt løsmassedecke.

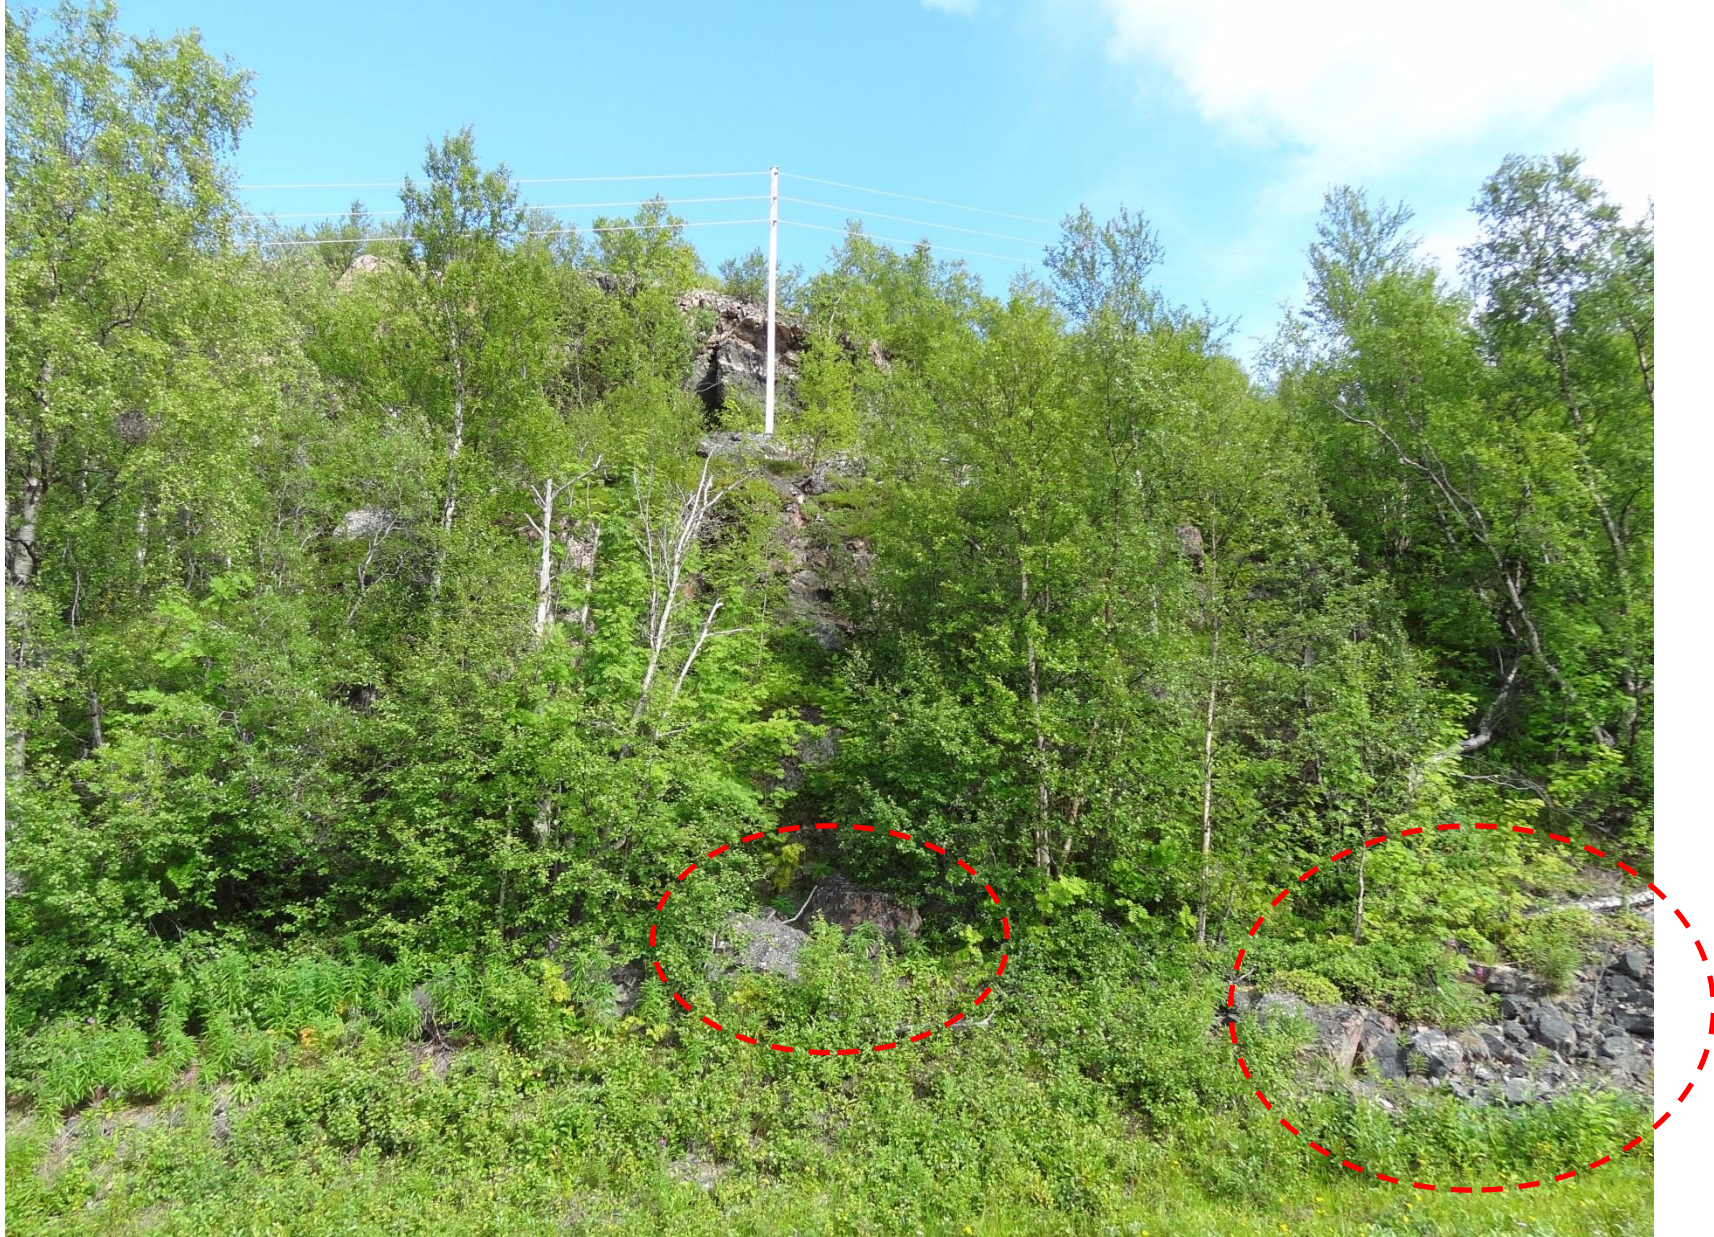
Figur 7:

Stedvis er det også observert mindre mektighet med løse blokker/ur.

I skråningene der bergskjæringer er planlagt, er det registrert noen få løse blokker/ur. Disse må renskes/lastes ut før man kan begynne å sprengre ut veien.

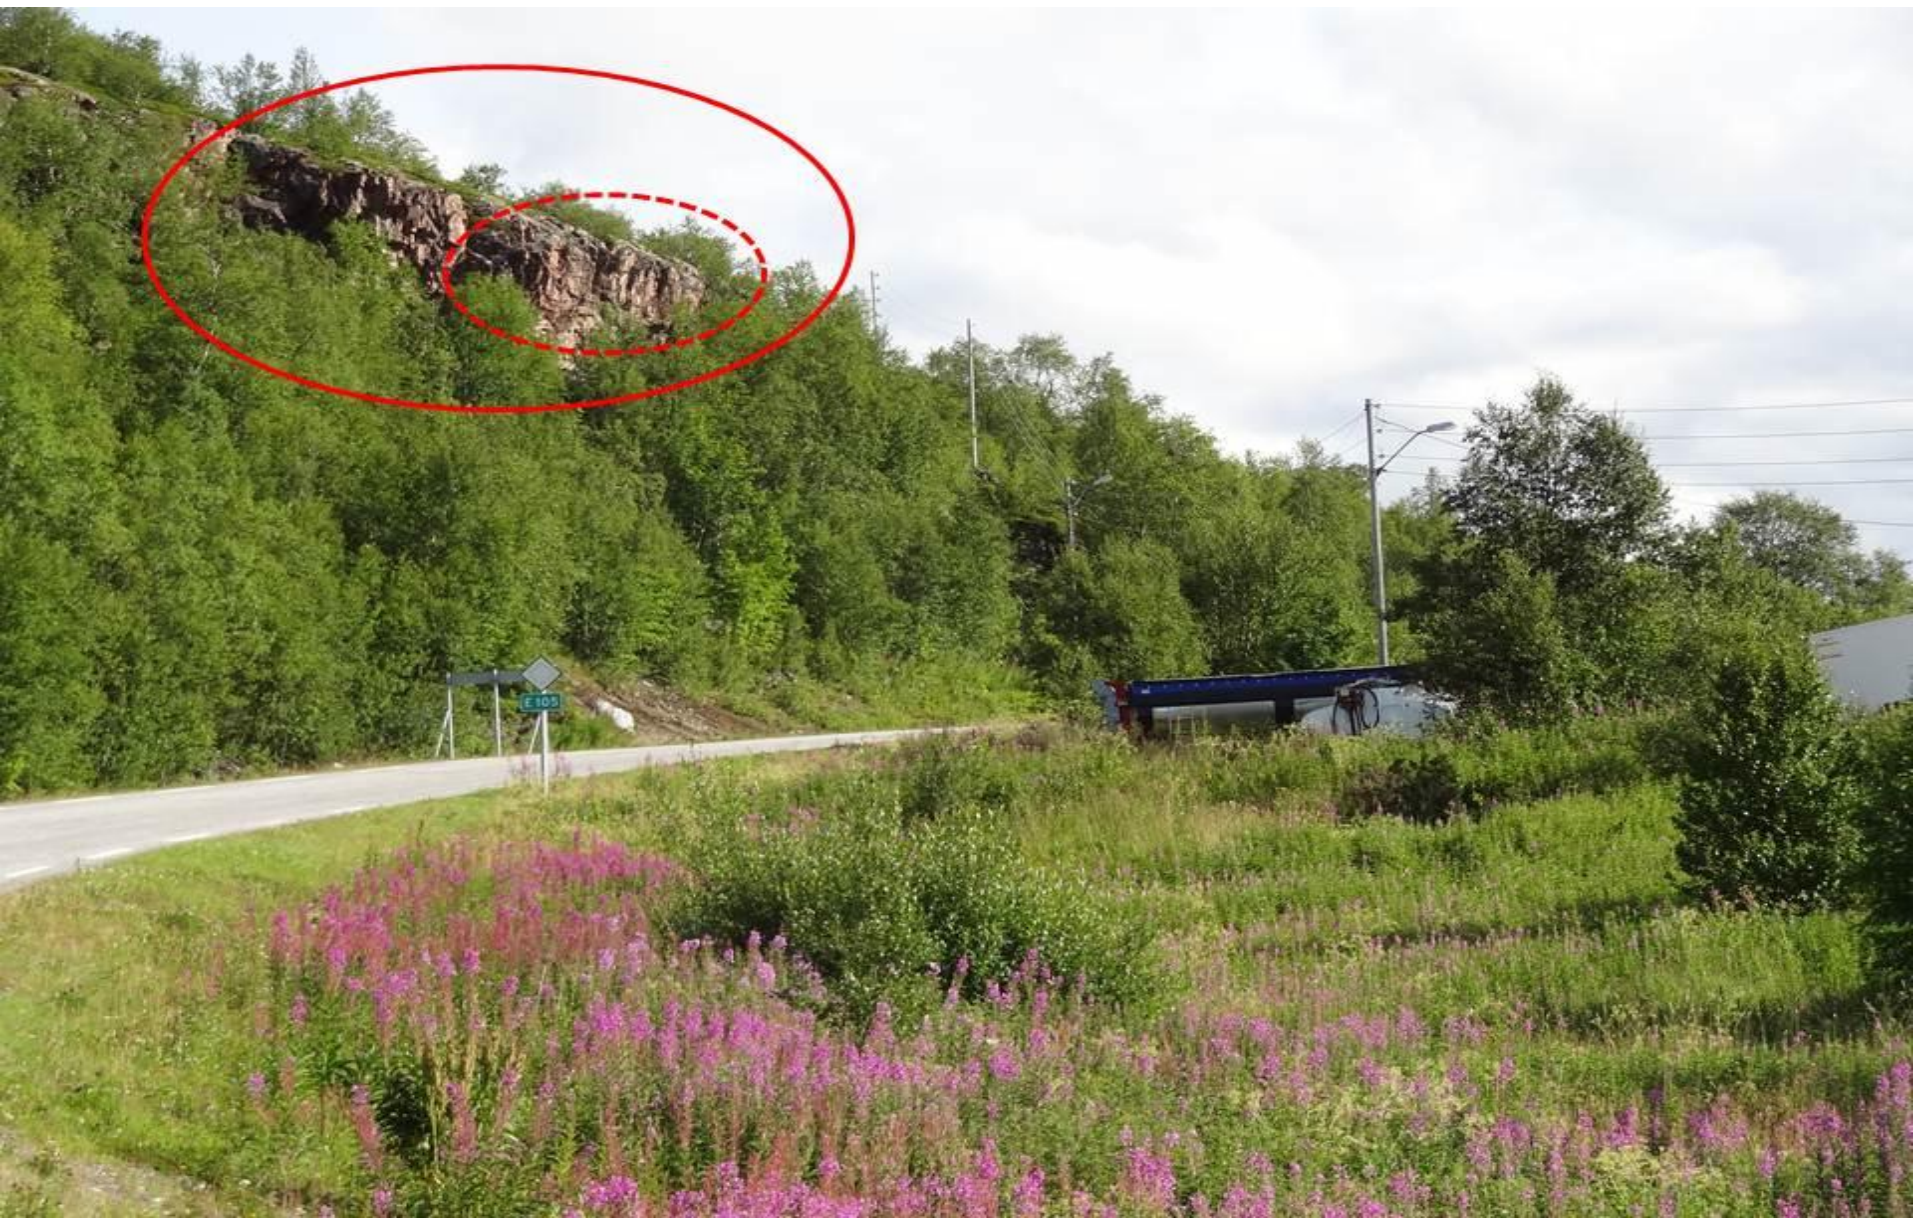
EV 105 - Elveneset
Figur 8:

Ovenfor denne skråningen er det en bergknaus/flåg som stikker opp med ca. 5 -7 m over skråningens topp. Denne bergknausen har stedvis tett oppsprekking og en midlere blokkstørrelse på 0,1 – 0,5 m³(**fig. 8**). Bergknausen har også en del overhengende løse blokker i fremkant (**fig. 9**).

Overhengende bergknaus innringet i rødt. Stiplet innringning viser den delen av fjellknausen som er mest oppsprukket med løse blokker.

Sprengningsrystelser vil kunne påvirke stabiliteten av den overliggende bergknausen og kan føre til utglidning og utvelting av løse og overhengende blokker. Derfor anbefales det at man starter med å sprengre vekk deler av den ustabile bergknausen. Alternativt kan man sikre den med bolt og nett.

Ved sprengning av bergknausen er det mulig å lage en anleggsvei i fra øst. Hvis man velger å sikre bergknausen med nett og bolt så anbefales det bruk av ubåtsnett som er godt forankret, dette for å bevare totalstabiliteten i det oppsprukne berget.

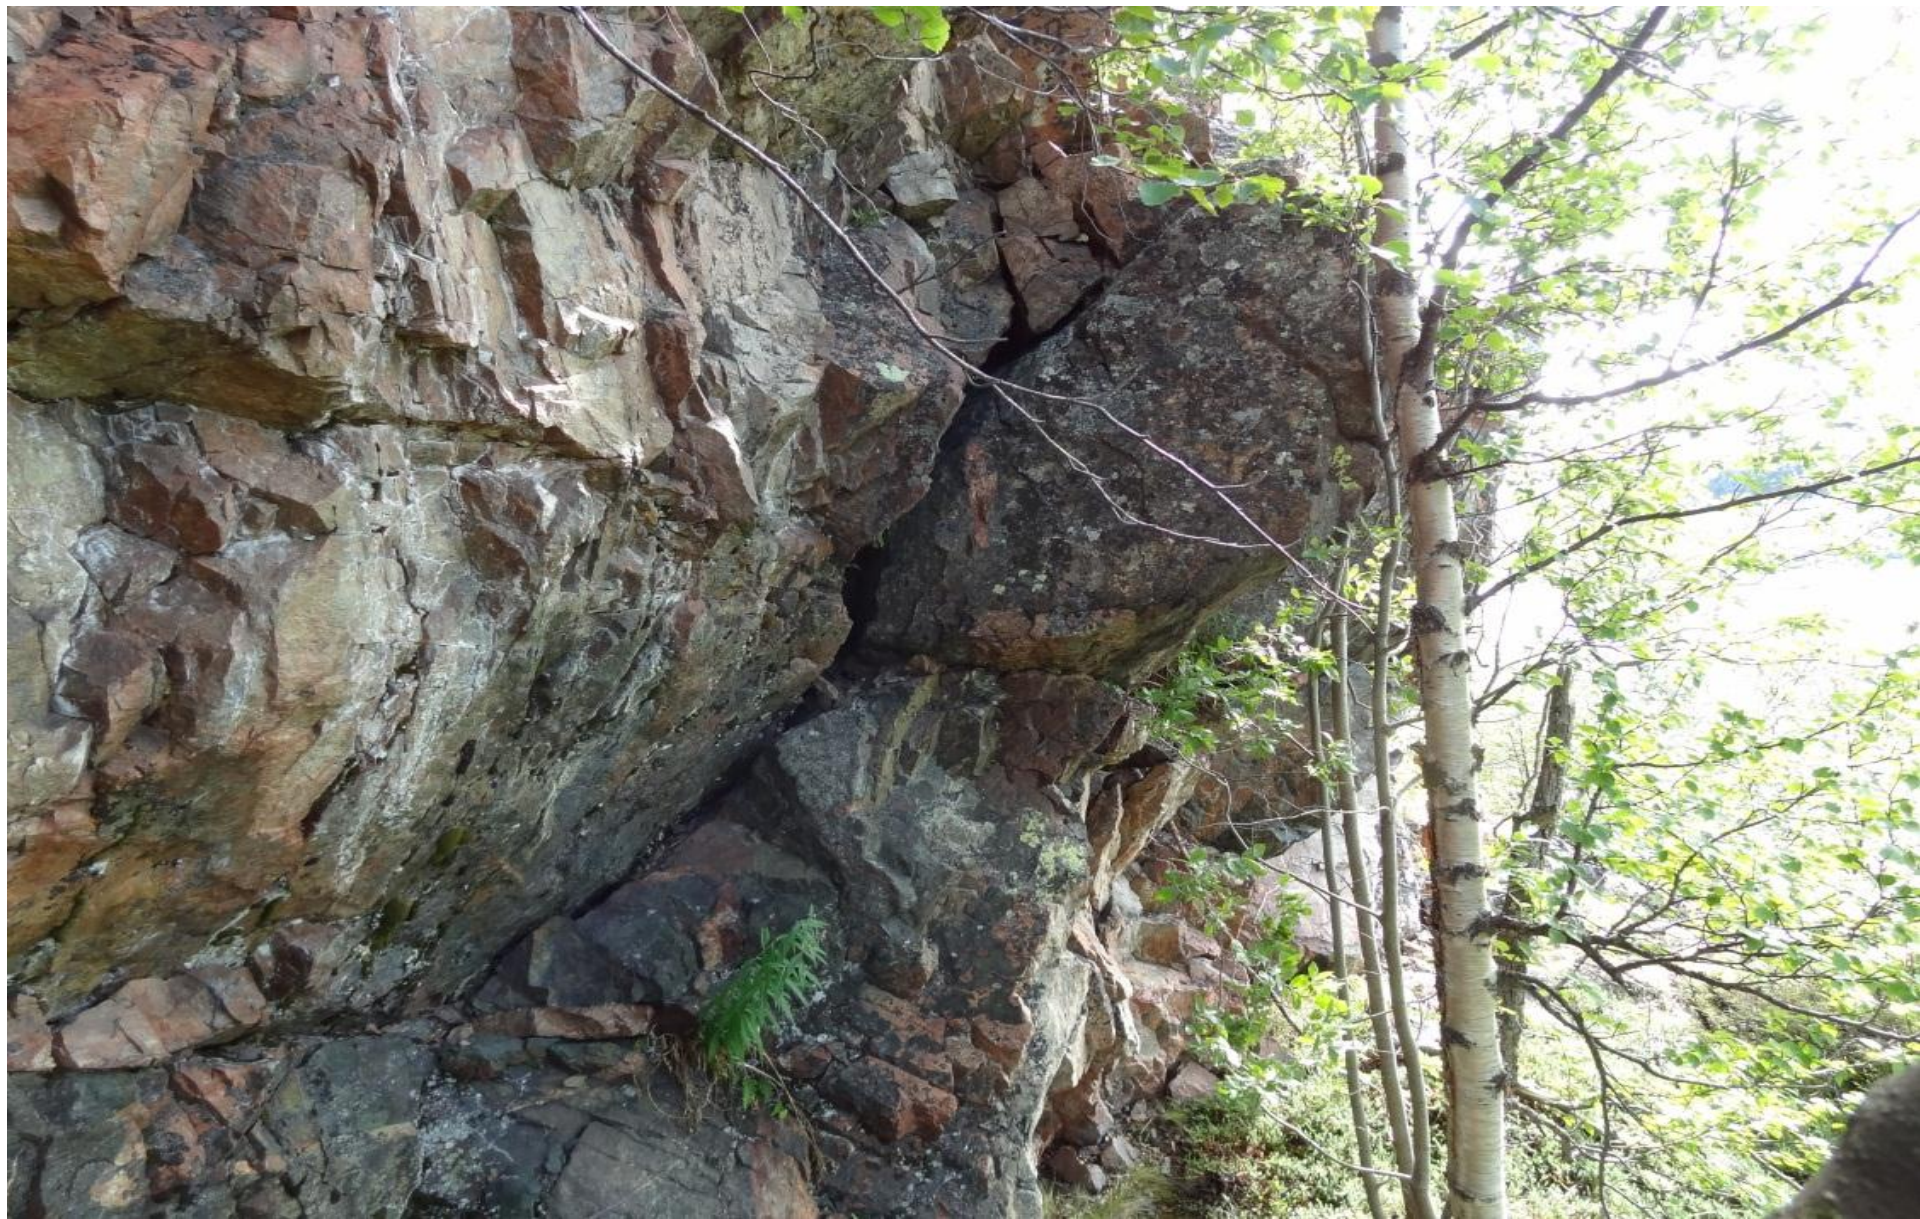
EV 105 - Elveneset
Figur 9:

Overhengende løse blokker langs kanten av bergknausen, som kan rase ut som følge av rystelser ved sprengning.
