Reguleringsplan med konsekvensutredning for GSV grensestasjon nord

Konsekvensvurderinger Botnelva og
Jarfjordbotn, Finnmark 2012

Rapporttittel / Report title Reguleringsplan med konsekvensutredning for GSV grensestasjon nord. Konsekvensvurderinger Botnelva og Jarfjordbotn, Finnmark 2012	
Forfatter(e) / Author(s) Geir A. Dahl-Hansen, Akvaplan-niva	Akvaplan-niva rapport nr / report no 6091-01
Medarbeider(e) Ida E. Dahl-Hansen, Akvaplan-niva (bunndyr) Susanne Schneider, NIVA (begroing) Paul Aspholm, Bioforsk Svanhovd (elvemusling)	Dato / Date 06.02.2013
	Antall sider / No. of pages 35 (inkl. forside)
	Distribusjon / Distribution Distribusjon via oppdragsgiver
Oppdragsgiver / Client Multiconsult AS	Oppdragsg. referanse / Client's reference Tom Langeid
Sammendrag / Summary I forbindelse med reguleringsplanarbeidet knyttet til etablering av grensestasjon nord (Storskog) har Akvaplan-niva gjennomført undersøkelser i Botnelva og i Jarfjordbotn i Sør-Varanger kommune, Finnmark fylke.. Undersøkelsene i Botnelva har hatt fokus på eutrofiering pga av eventuelle økt utslipp av næringssalter i forbindelse med etablering av ny grensestasjon ved Storskog. Undersøkelsene har omfattet analyser av

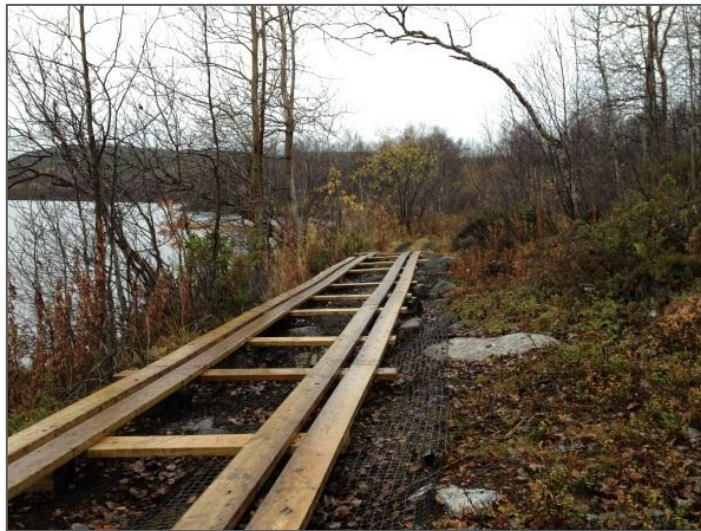
Figur 3. Foto som viser dagens klopp, her langs Langvatnet.(Multiconsult).

Ut fra erfaringer med liknende anlegg, vil traséen bli bygget som en trekonstruksjon/klopp, stedvis med geonett under.

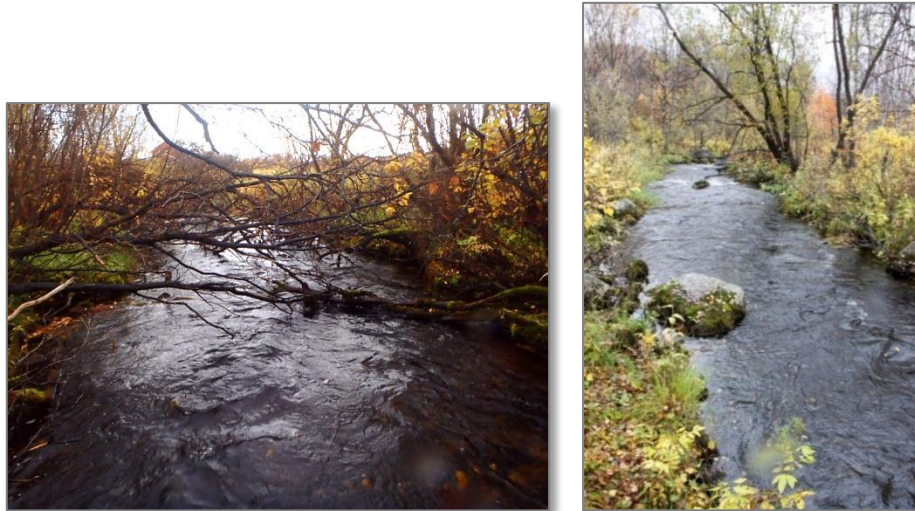
Figur 6. Parti fra Botnelva oppstrøms (v) og nedstrøms (h) fylkesveg 886. (Foto: Geir Dahl-Hansen).

Botnvassdraget kan karakteriseres som små-middels i størrelse, moderat kalkrik og humøst. Oppstrøms brua på fylkesveg 886, der det ble gjennomført prøvetaking, er Botnelva 2 – 4 m bred, 30 – 70 cm dyp og med lav til moderat strømhastighet. Strekingen har enkelte terskler og noen mindre stryk. Bunnsubstratet består av vekslende sand og fin – middels grov grus med innslag av mindre og større stein. Her er det muligheter for gyting på enkelte mindre områder, og det er gode oppvekstforhold for litt større ørret. Det er også partier med postglasiale marine/brakkvanns-avsetninger (havleire), med rike forekomster av fragmenterte marine muslingskall. Kantvegetasjonen lang elva ovenfor fylkesveg

Nedstrøms brua på fylkesveg 886 og ned til sjøen er elva forholdsvis grunn og stri med bunnssubstrat bestående av grov grus og til dels grov stein og blokk med gode skjulmuligheter for fisk. Området er lite egnet som gytehabitat for ørret. (Figur 6 og 8). Under steinlaget var det mindre stein og noe grus og sand. På noen få mindre plasser var det forekomster av sand. Bunnen på denne strekningen av elva var tilnærmet 100% dekket av bekkemoser.

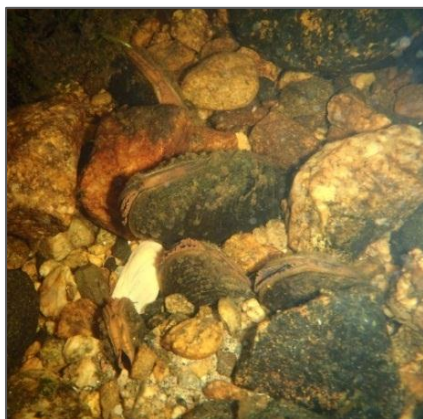
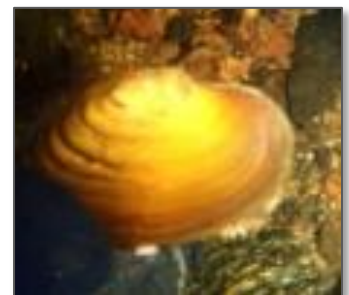
Figur 9. Elvemuslinger fra Botnelva

Elvemusling ble funnet både oppstrøms og nedstrøms fylkeveg 886. Tettheten var størst fra første svingen etter brua og opp til ca. 2/3 av strekningen mot syd. De fleste muslingene befant seg på 25 – 40 cm vanddyb i blandingsområde med sand og grus, men også i grovere steinbunn og under vannplantevegetasjonen. I alt ble det registrert 404 elvemuslinger. Muslingene fordelte seg i hele bunnes bredde, men kunne også opptre enkeltvis. For det meste var det små grupper på opp mot 10 individer. Det var områder med mer enn 20 individer pr. m². En del av individene var nesten helt nedgravd. Det ble gjort tre gravinger, hver på 0,25 m². På disse områdene lå ca. 20% av individene nedgravd i bunnsubstratet. Det var kun et fåtalls individer som var større enn 11 cm. De fleste lå i størrelse 80 - 100 mm, med noen individer på ca. 50 mm. Det ble ikke påvist muslinger mindre enn 30 mm. Skallene på elvemuslingen viste relativt god vekst i de første 20 årene. Det ble registrert 6 skjell fra døde muslinger. I elvepartiet nedstrøms brua ble det kun påtruffet 3 enkeltstående individer. Disse var omtrent 50 mm, 70 mm og 100 mm lange.

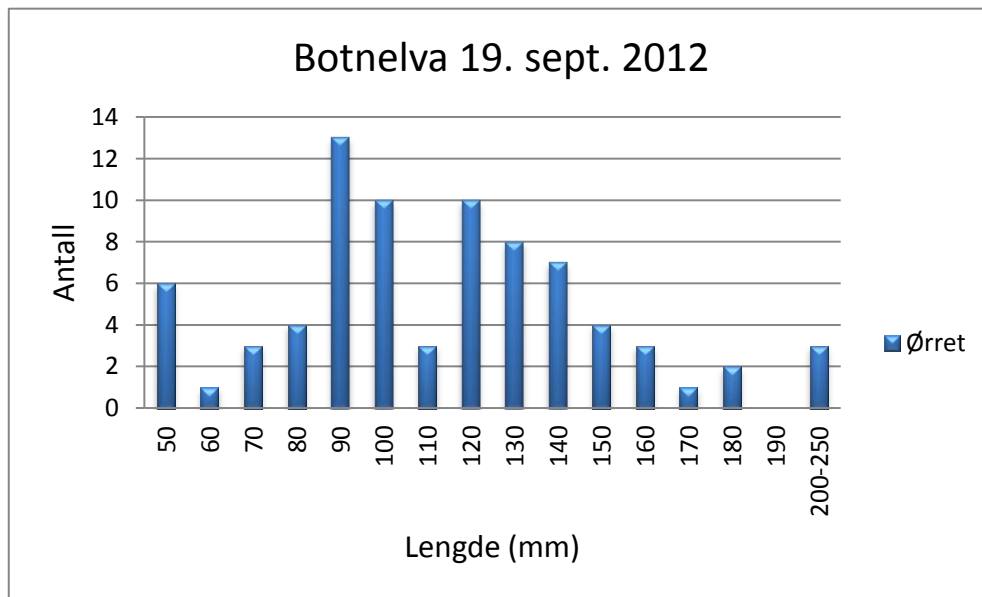
Figur 10. Lengdefordeling av ungfisk av ørret i Botnelva 19. september 2012.

Ved elektrofisket på prøvofiskestrekningen nedstrøms fylkesveg 886 ble det kun registrert ørret. Totalt ble det fanget 78 fisk med lengde fra 53 – 245 mm. Fisk med lengder mellom 90 – 150 mm. dominerte i prøvefangsten (Figur 10). Det ble funnet kun noen få årsyngel (0+) og fjorårsyngel (1+) fra ca. 50 – 70 mm. Det ble ikke fisket for beregning av tetthet, men det ble observert få fisk som ikke ble fanget. Det er ikke noe som tyder på at utslipp fra bebyggelse og landbruksaktiviteter i nedslagsfeltet har negativ innflytelse på rekruttering, vekst og overlevelse av ungfisk i elva.

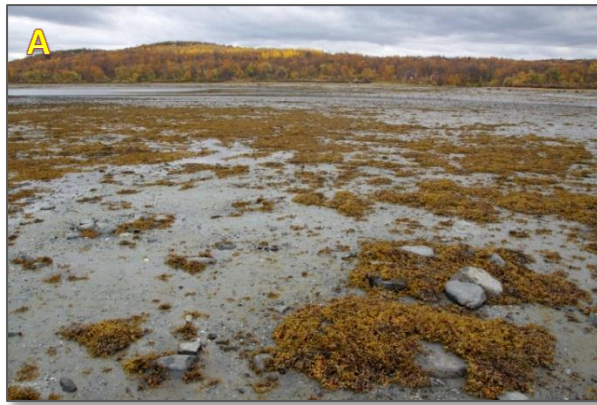
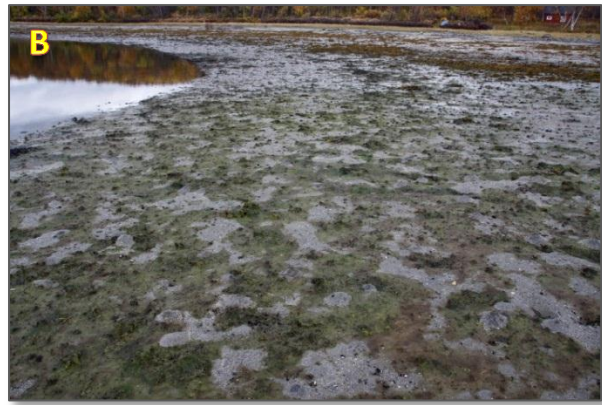
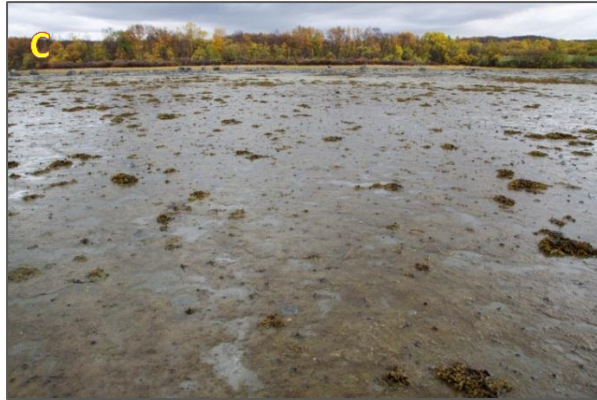
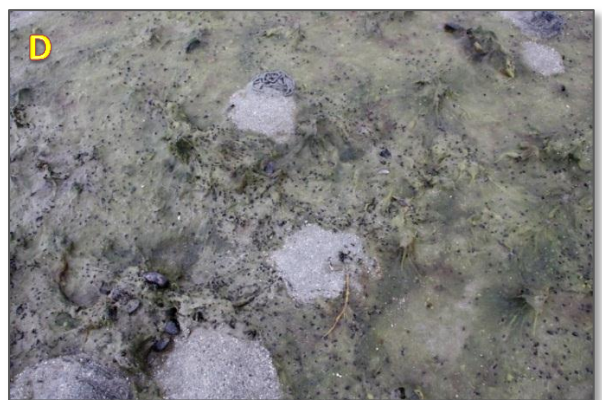
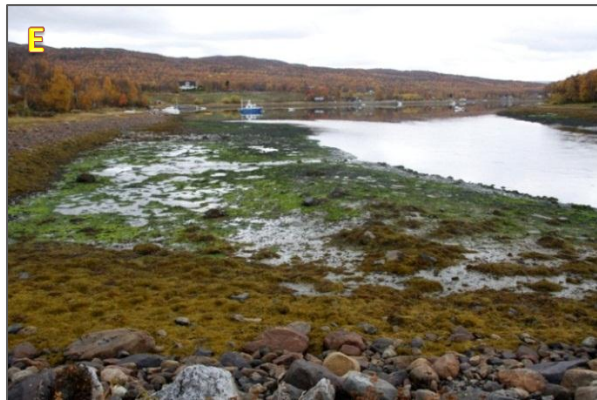
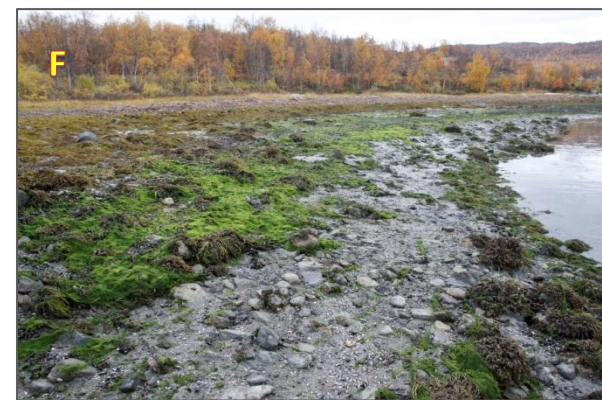
Figur 11. Fjæresonen i indre (A-D) og ytre (E-F) del av Jarffjordbotn. Sedimentet i indre del (G).

Øvre del av fjæresonen i Jarfjordbotn der det er stein og hardt substrat, domineres av blæretang i indre og midtre del (Figur 11 A), og en blanding av blæretang og grisetang i ytre del ved Straumsnes (Figur 11 E og F). I nedre del av fjæresonen og på flate partier med bløtere bunn/ leirbunn er det stor utbredelse av alger, mest sannsynlig *Cladophora* sp. (muligens *Cladophora sericea*) (Figur 11 B, C, D). Arten liker seg både i sjøvann og brakkvann og kan forkomme i større mengder, og hovedsakelig på grunt vann og i fjæreplytter. Denne arten er ofte funnet med større forekomster i områder preget av brakkvann (f. eks. Rossfjord i Troms m. fl.) og som samtidig er påvirket av kloakk/landbruksavrenning. Det var mye blåskjell i området og stort påslag av unge individer (sees som sort prikker på algene i Figur 11 D). Området preges av å være noe nærings salt-belastet.

Sedimentet i nedre del av fjæresonen og dypere bestod av bløt leire og silt (Figur 11 G). Overflaten (0,5 -1 cm) var farget olivengrønn - lys grå. Under dette laget var sedimentet mørk grått - sort med lukt av H₂S som følge av anaerob (uten oksygen) nedbrytning av dødt organisk materiale (f. eks. fra tang, alger mm.).
