NOTAT

Oppdrag 1350017942 Fv 885 Langvasseid – Svanvik
 Kunde Statens vegvesen, Region Nord
 Notatnr. G-not-001_rev01
 Dato 02.05.2018
 Til Statens vegvesen, Region Nord v/ Ann-Kristin Johnsen
 Fra Rambøll v/ Siri Johanson

FV 885 LANGVASSEID – SVANVIK – GEOTEKNISK VURDERING AV OMRÅDESTABILITET IHT NVE 7/2014

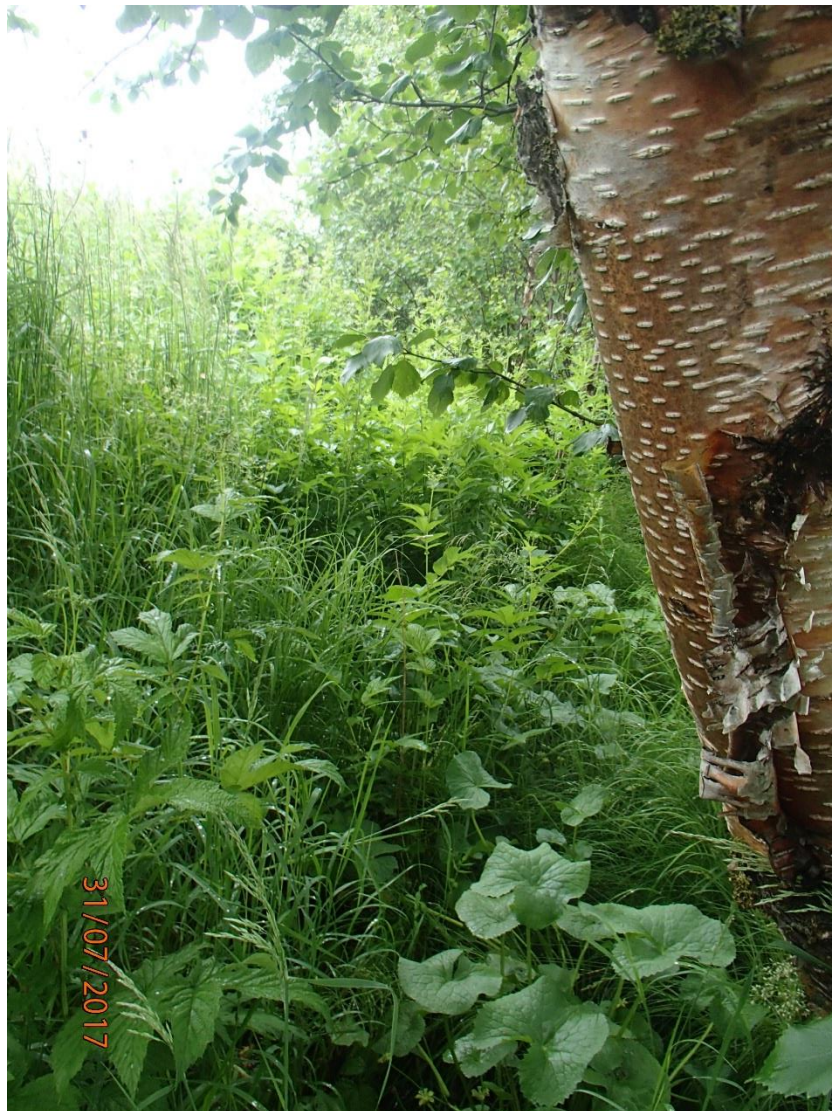
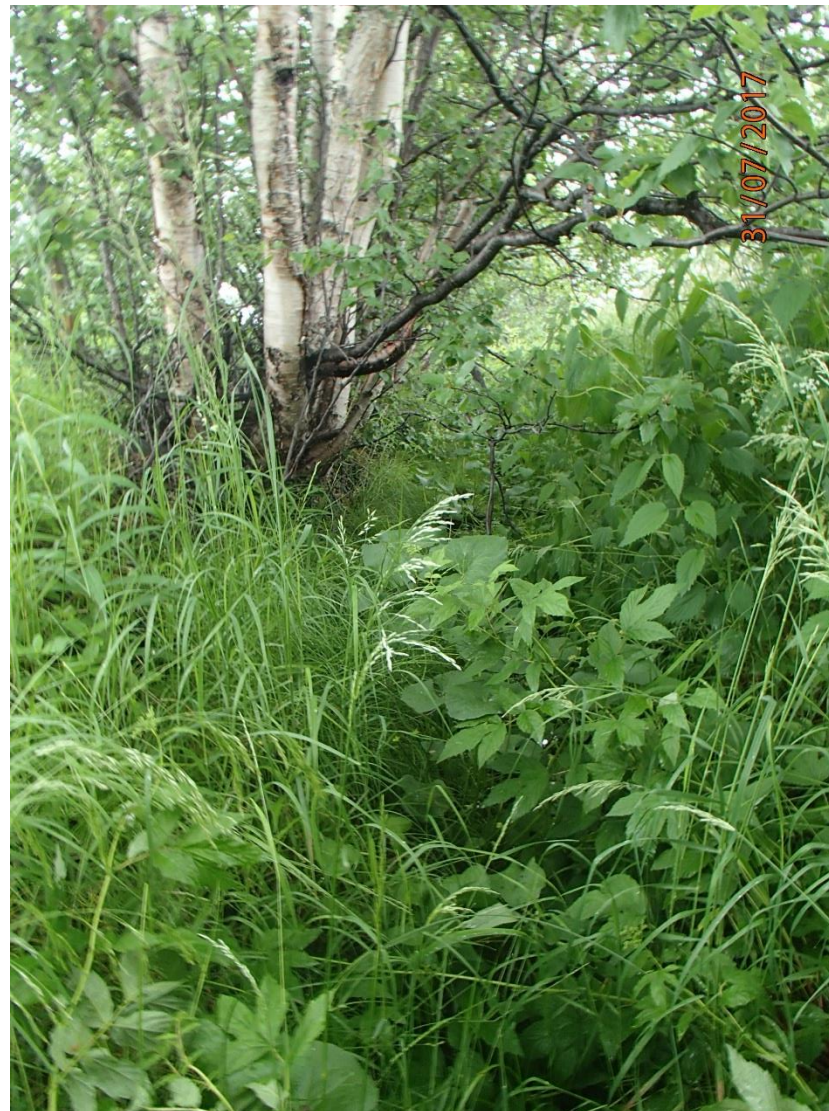
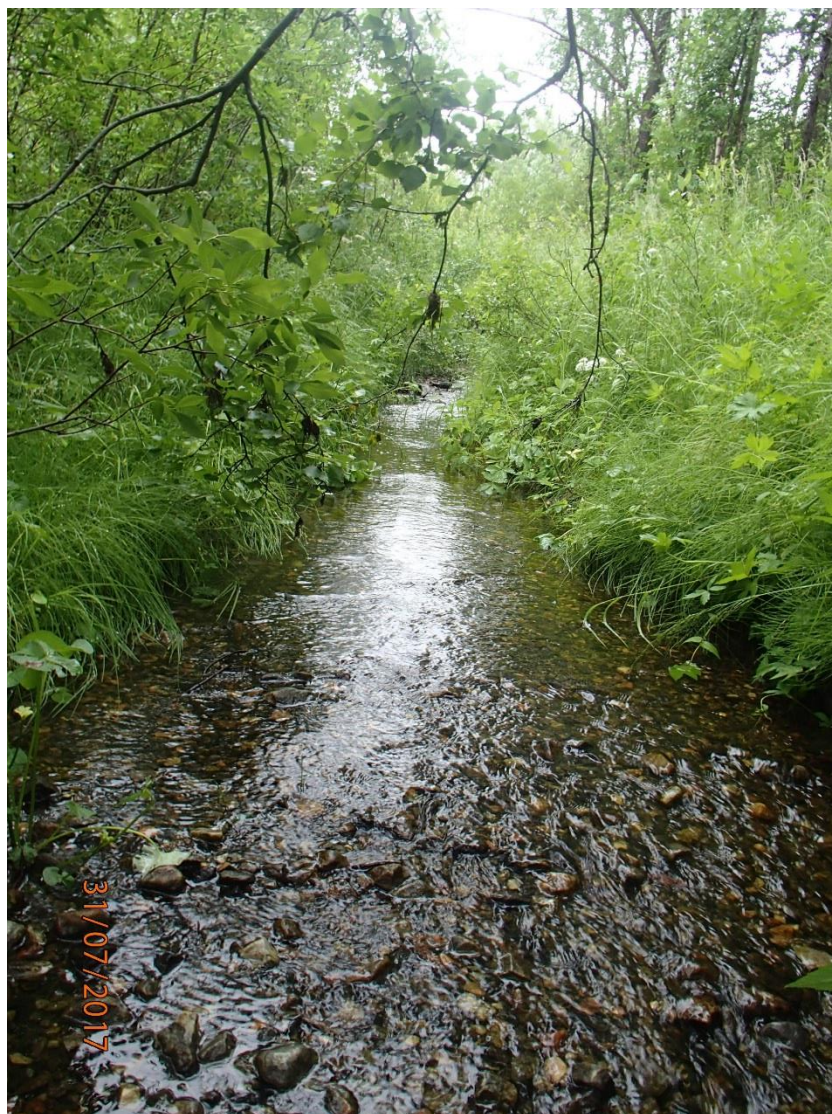
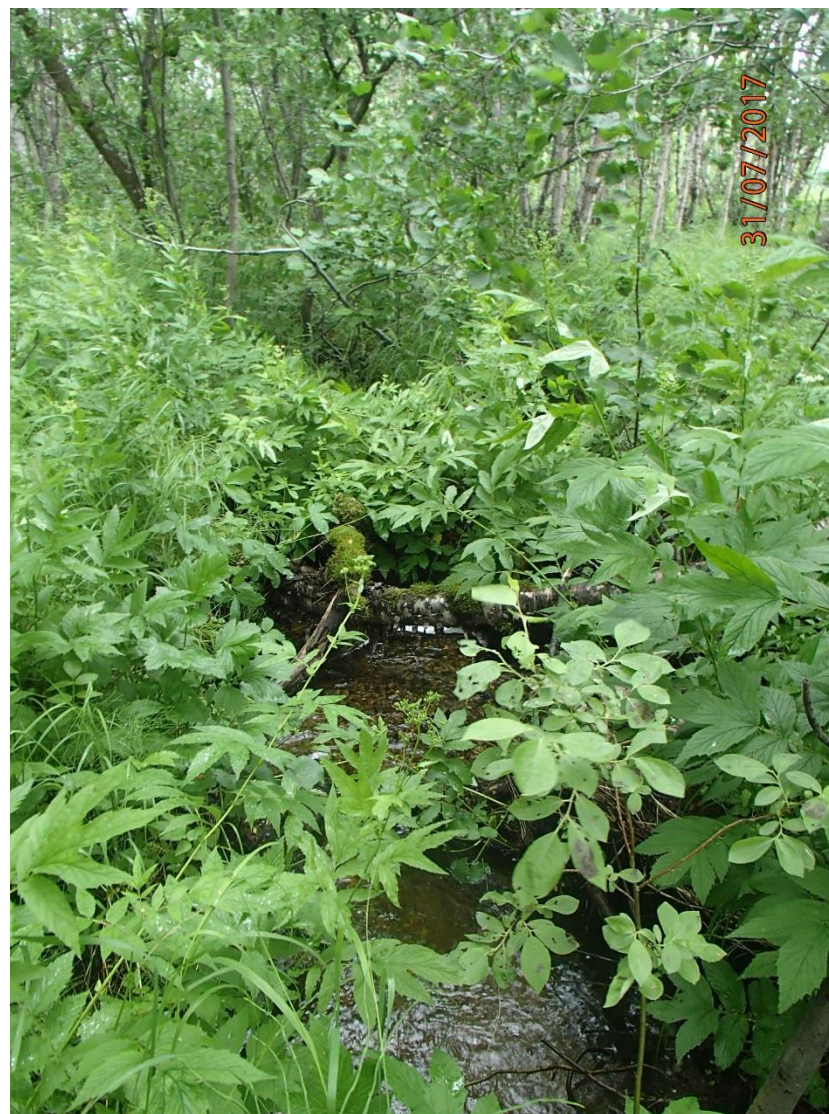
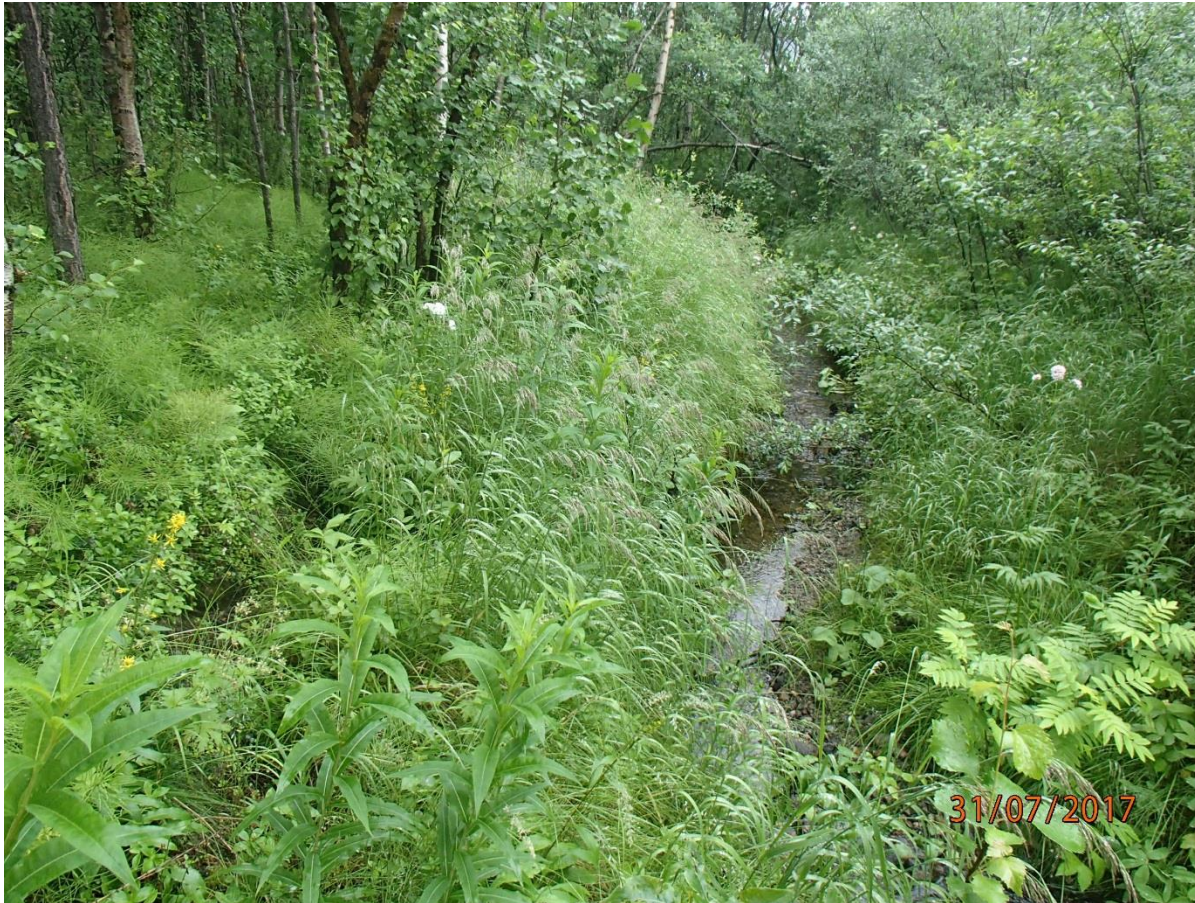
Juli 2017 ble det utført en befaring for å vurdere pågående erosjon langs bekkene ved Brattli og Myrseth. Det ble ikke registrert pågående erosjon i bekkeløpet ved Brattlibukta. I bekkeløpet ved Myrseth ble det observert antydning til erosjon i bekken ved borpunkt 65, mellom vegen og elva. Bilder fra befaringen er vist i vedlegg 1. I bekkeløpet ved Brattlibukta var det mye planter som dekket til bekkeløpet, og vanskelig å få noen gode bilder.

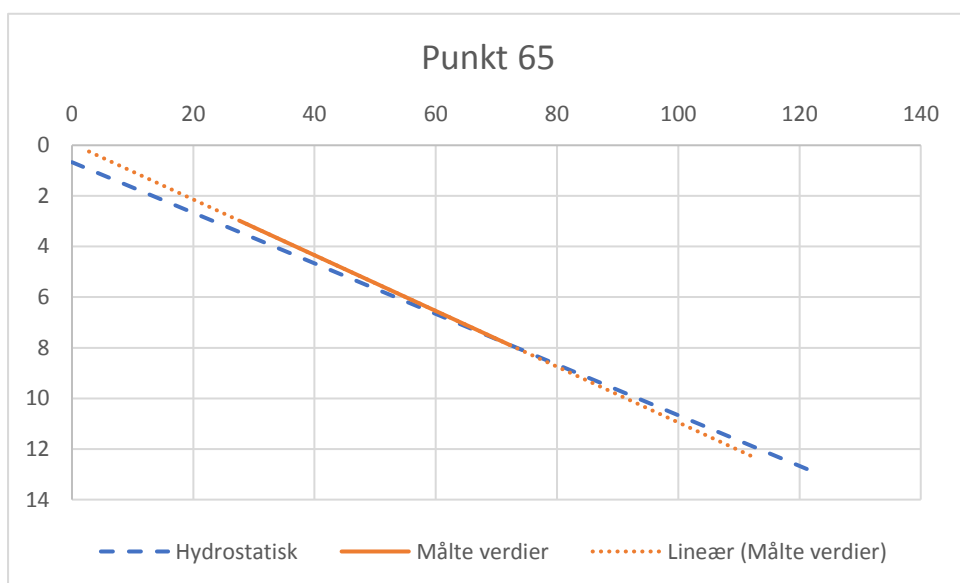
**Punkt 65**

Filterdybde [m]	Poretrykk [kPa]
3,0	27,8
7,9	72,3

Det er installert 3 poretrykksmålere ved punkt 17 med filterdybde 3,5, 7 og 13 meter. Det er også installert 2 poretrykksmålere ved punkt 65, med filterdybde 3 og 7,9 meter. Resultater fra avlesning er vist i vedlegg 3.

Basert på poretrykksmålingene er det antatt en grunnvannstand ca. 0,5 m under terreng ved Brattlibukta, og ca. 0,7 m under terreng ved Myrseth. På bakgrunn av registrert poretrykk er det antatt hydrostatisk poretrykksfordeling med dybden. I beregningene er grunnvannstand og poretrykk modellert med grunnvannslinje, som fremkommer av beregningsprofilene, tegning 1006 - 1008.

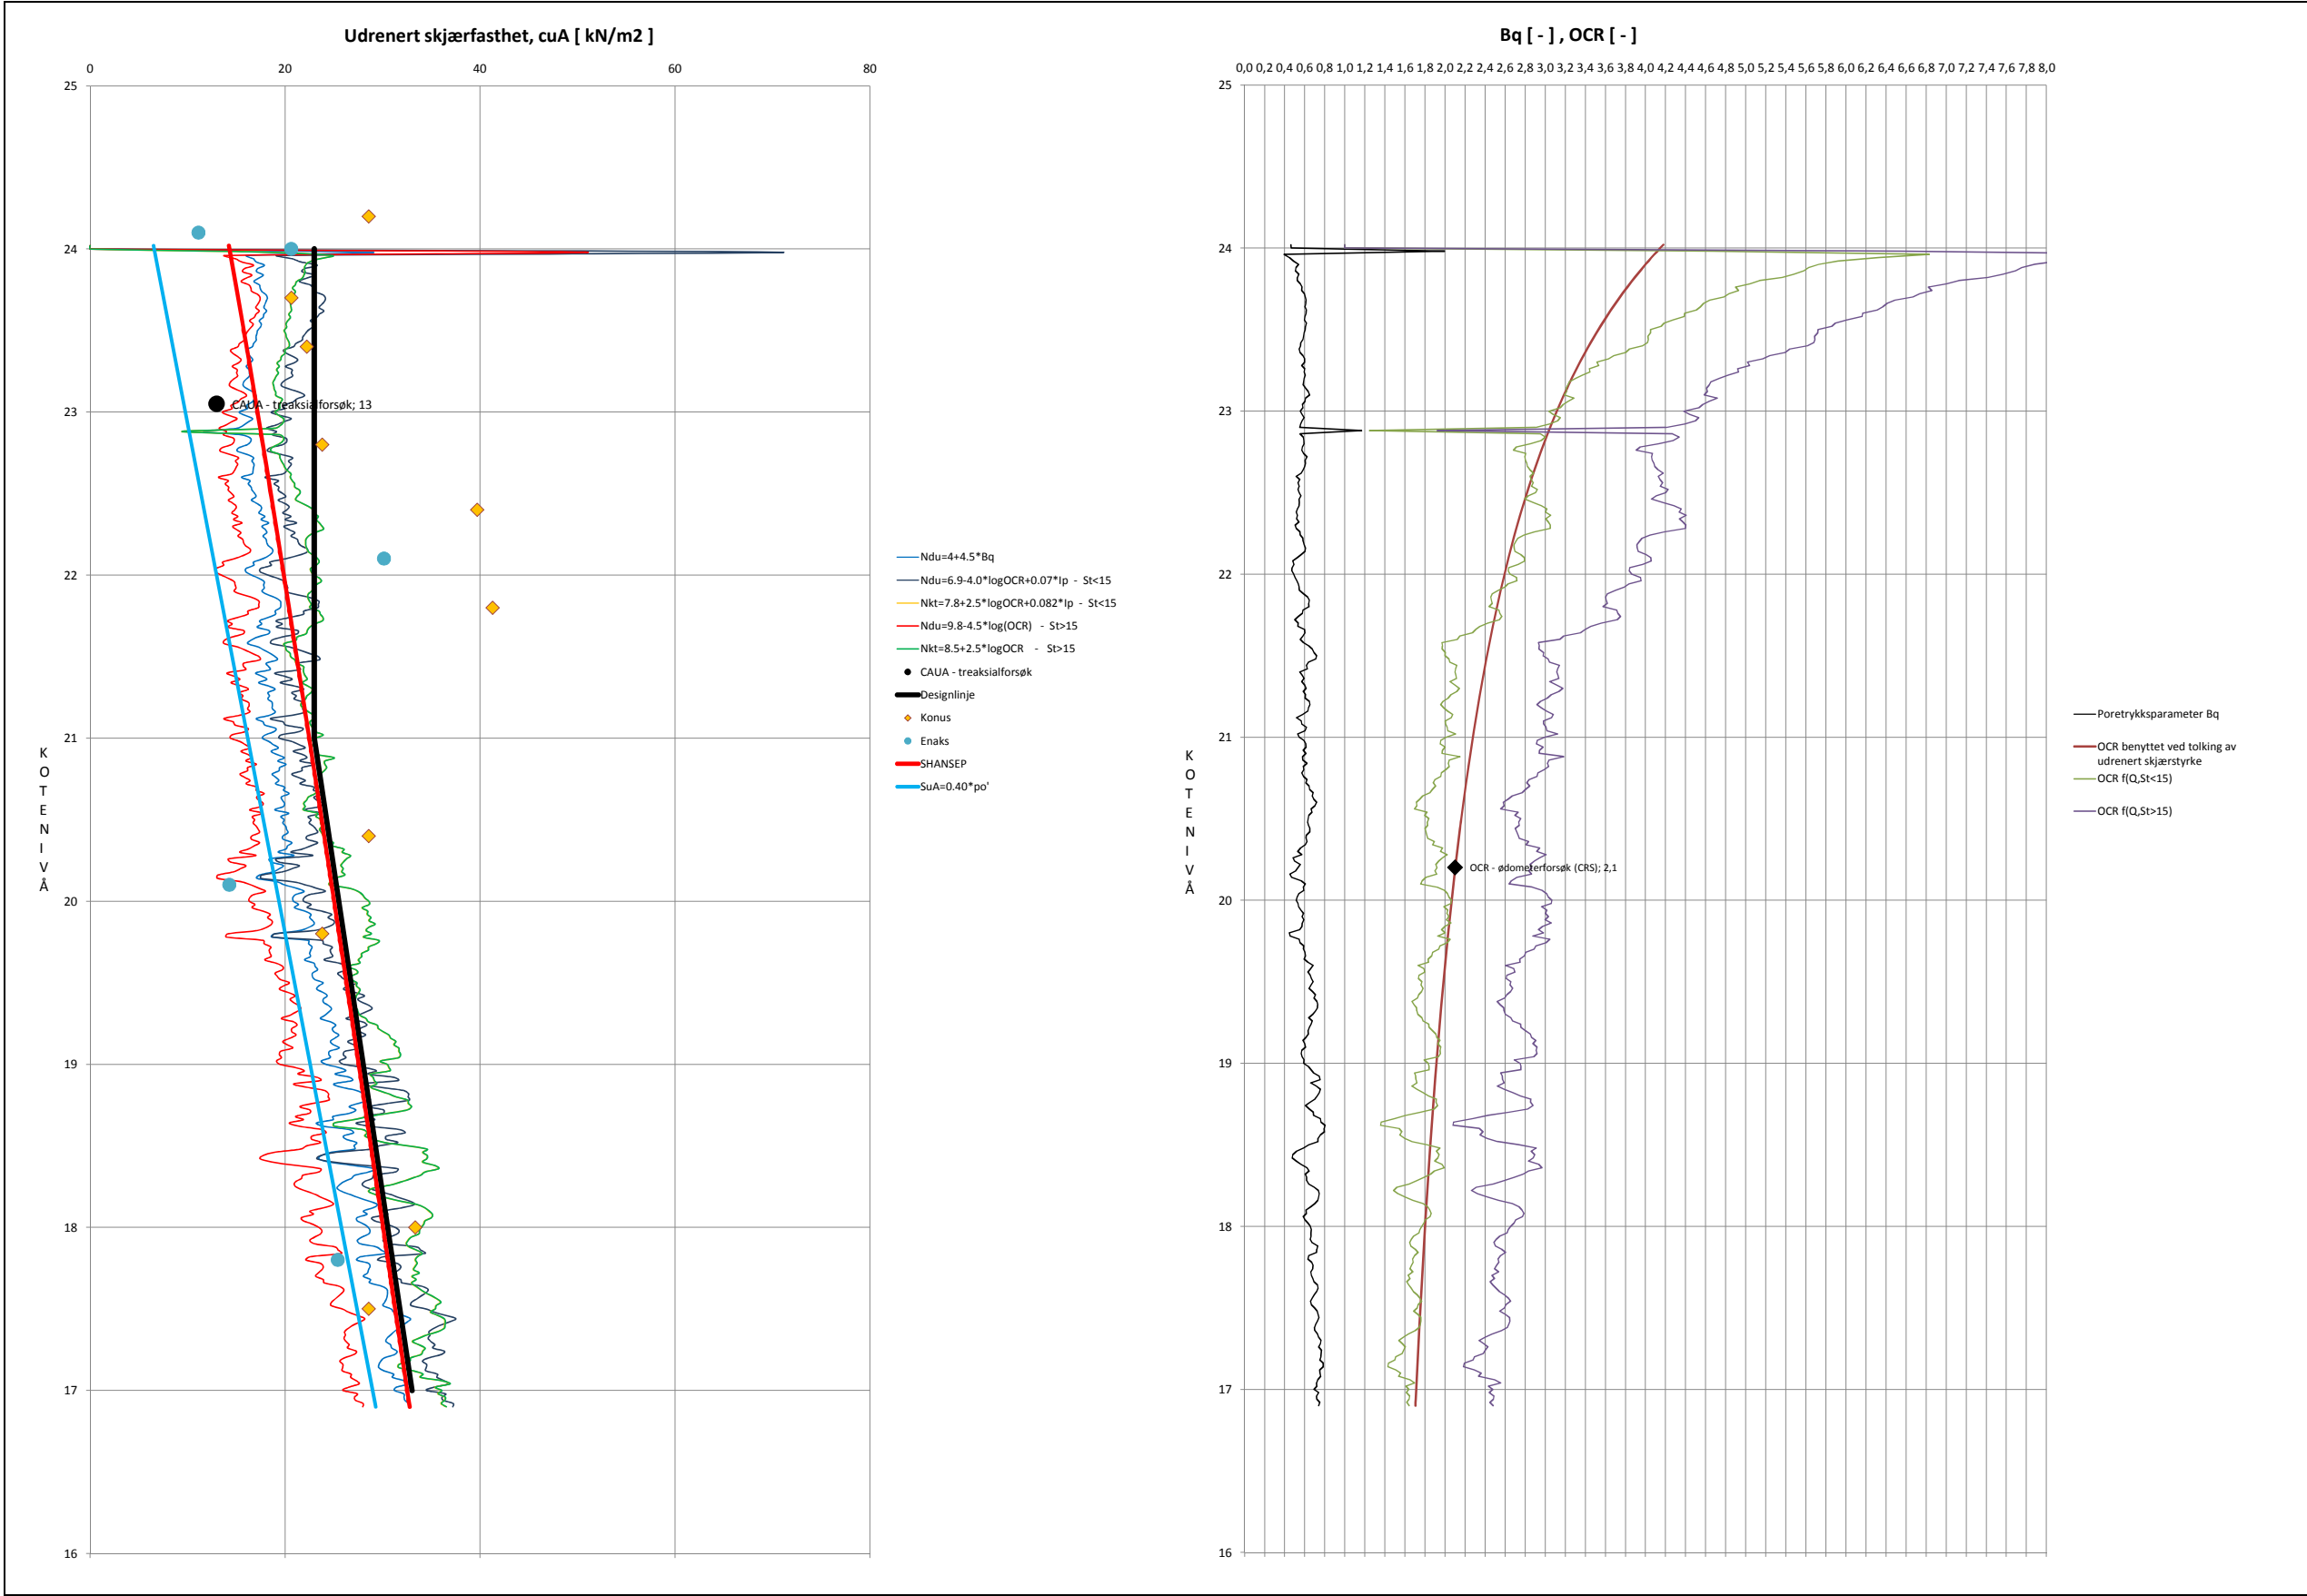
Statens vegvesen region Nord			Oppdrag 1350017942
Fv 885 Langvasseid - Svanvik		Tegn./kontr. SIJO/MBP	Vedlegg 4B
Borpunkt: 65	Terrengkote: 25,7	Dato 26.02.2018	Tegn. Nr. -
Tolking/presentasjon av CPTU Udrenert skjærfasthet og OCR

Tolkningsgrunnlag			
In-situ poretrykk:	Hydrostatisk	Romvekt:	Konstant, 18 kN/m3
Grunnvannstand [Z]:	0,3 m	SHANSEP-normalisering:	$\alpha = 0,30$ $\beta = 0,75$
Overkonsolidering:	Tidligere terreng kote +32,5	Verdier for enaks/konus anses representative for direkte skjærfasthet og er derfor korrigert med anisotropiforholdet CuD/CuA = 0,63	
Plastisitetsindeks, Ip:	Konstant, Ip =8,7

Udrenert skjærfasthet er valgt på grunnlag av utførte trykksonderinger (CPTU) og undersøkelser fra laboratoriet. Tolke CPTU som er benyttet i beregningene er vist i vedlegg 4. Benyttet skjærfasthet er vist i tolkingsdiagrammet som designlinje.
