Rapport fra TS-revisjon

Reguleringsplan E105 Bjørkheim - Storskog
Parsell 1B: Ternevann - Elvenes

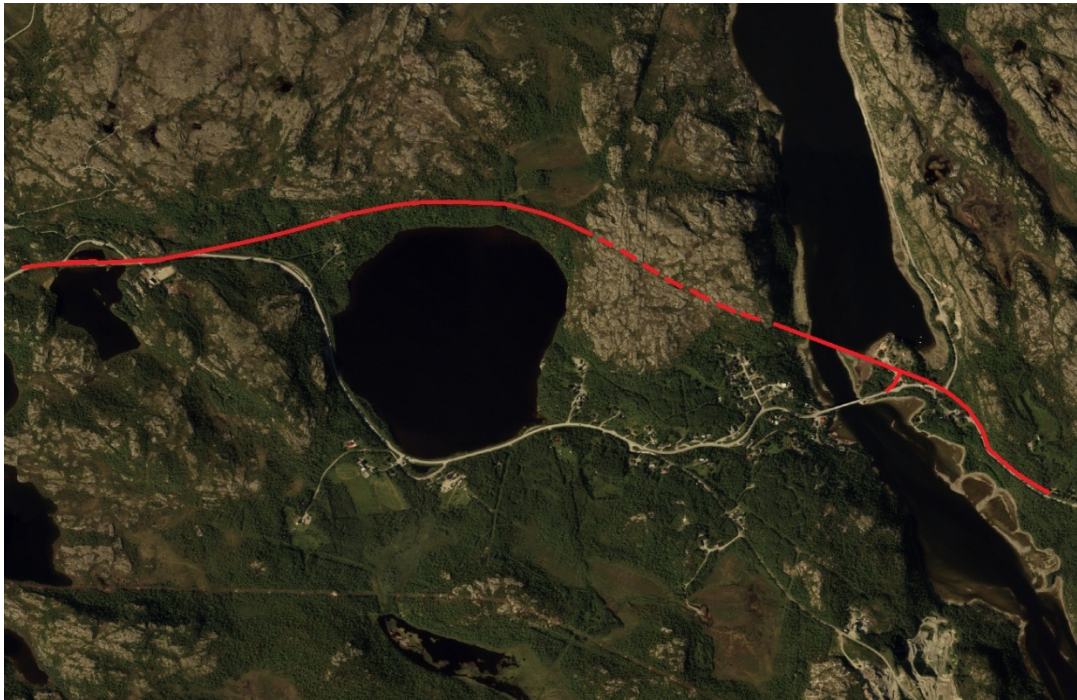
Revisjonsstrekningen er 3,6 km lang og ligger i Sør-Varanger kommune. Planen omfatter omlegging av vegen utenfor Elvenes, og innebærer ny veg i dagen, ny G/S-veg, en ny tunell, en ny bru og tre kryss.

Vegen er planlagt etter standardklasse S2, og trafikkmengden(ÅDT) er satt til 2800 kjt/d i 2038.
