Detaljregulering for Coop Sandnes (Plan Id  
2030-2017006)

ROS-analyse

713952-ROS-RAP-002

## SAMMENDRAG MED ANBEFALINGER

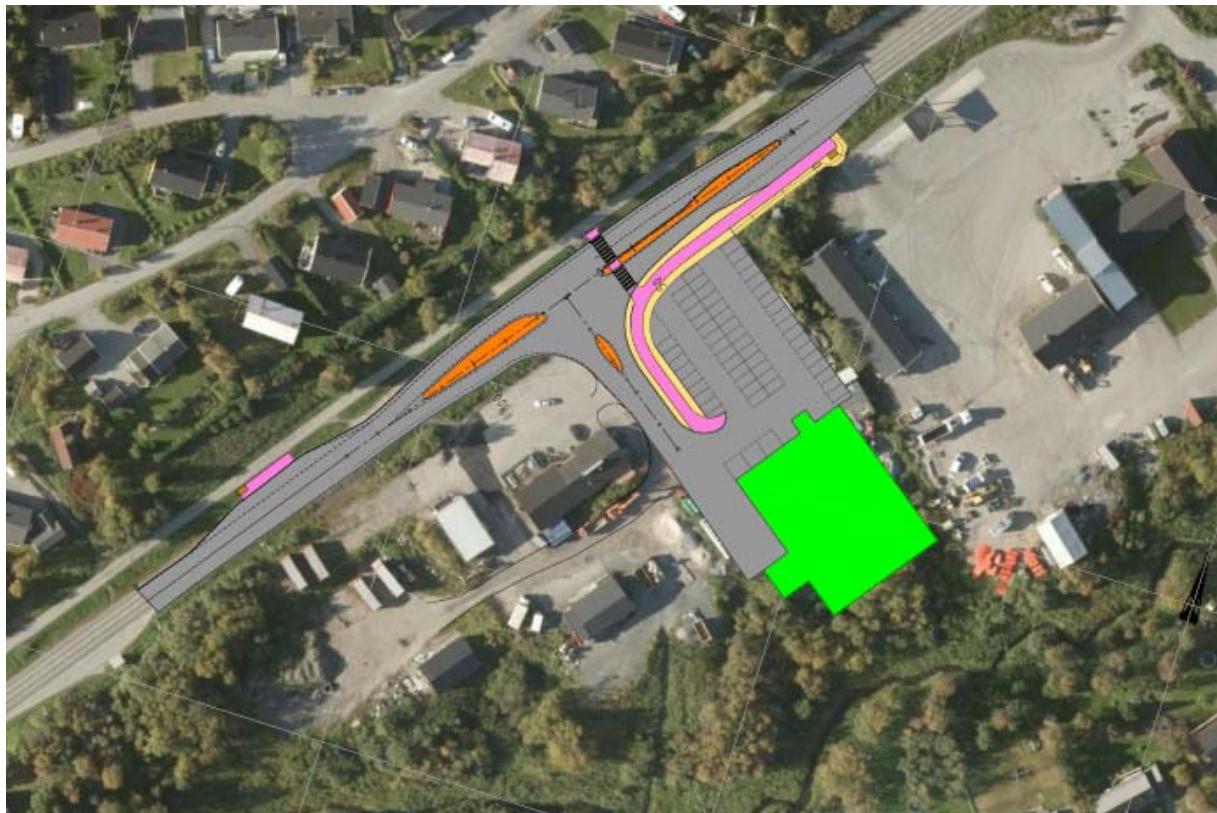
Planområdet reguleres til forretning i tillegg til ulike trafikkformål (kjøreveg, gangforbindelser og annen veggrunn), grønnstruktur langs bekk.

Situasjonsplan rev. A dat. 08.02.2018

**Foreløpig situasjonsplan, datert 29.11.2017**

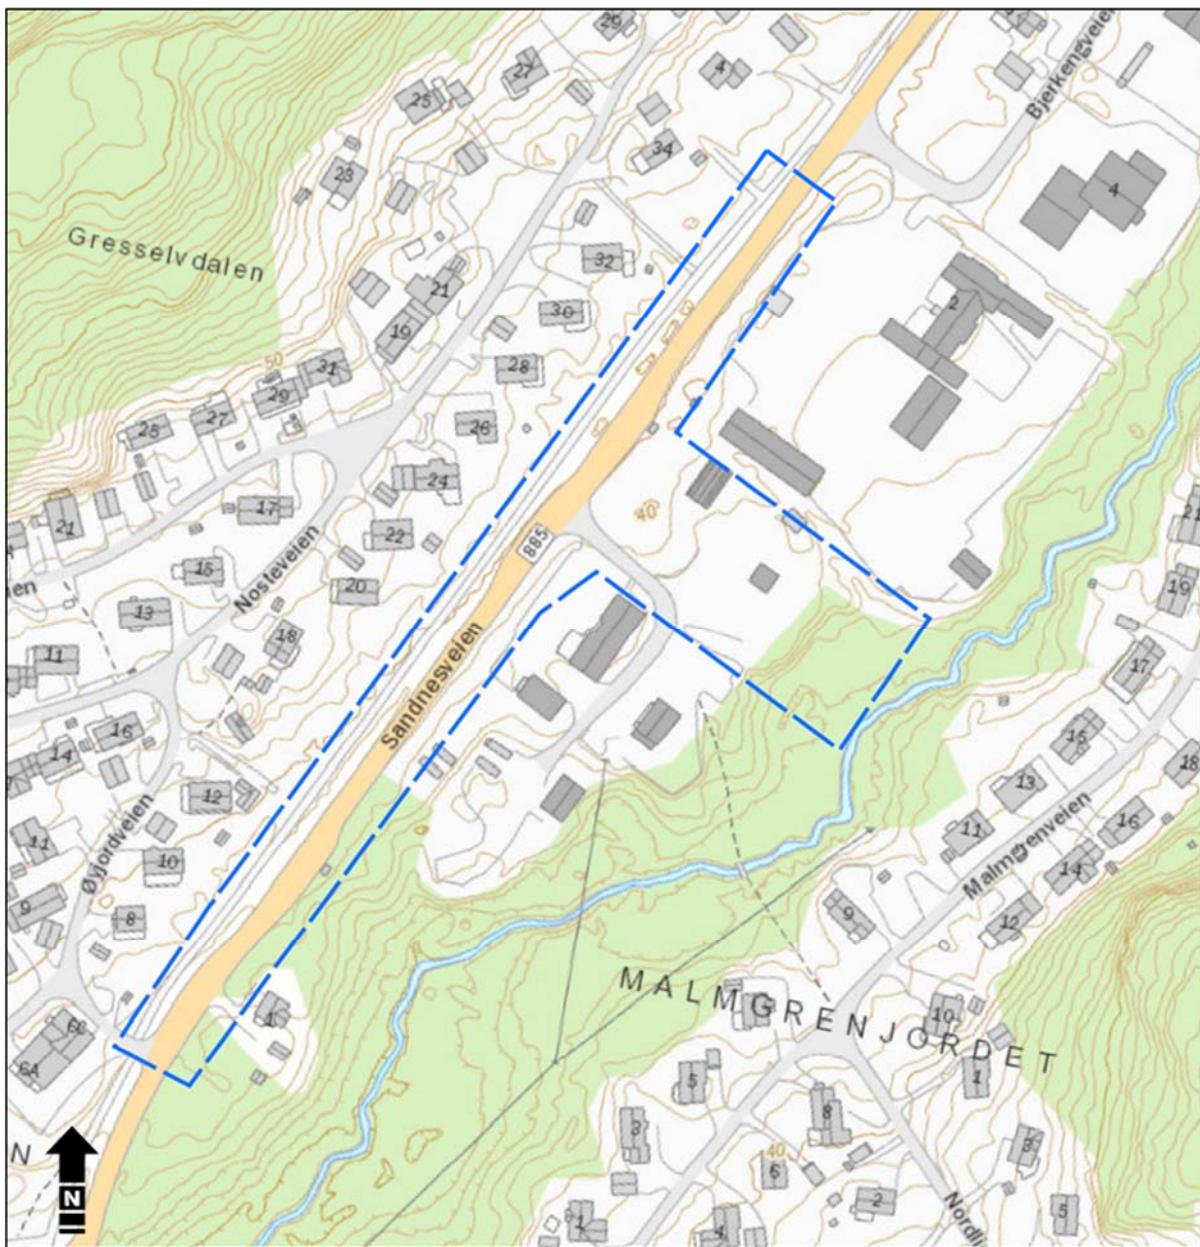
Planområdet ligger ved Sandnes, sør for Hesseng og omfatter del av fylkesveg 885 og eiendommen 23/2/950 mot Sandnesbekken.

Kart med foreløpig planavgrensning, kf oppstartsvarsel

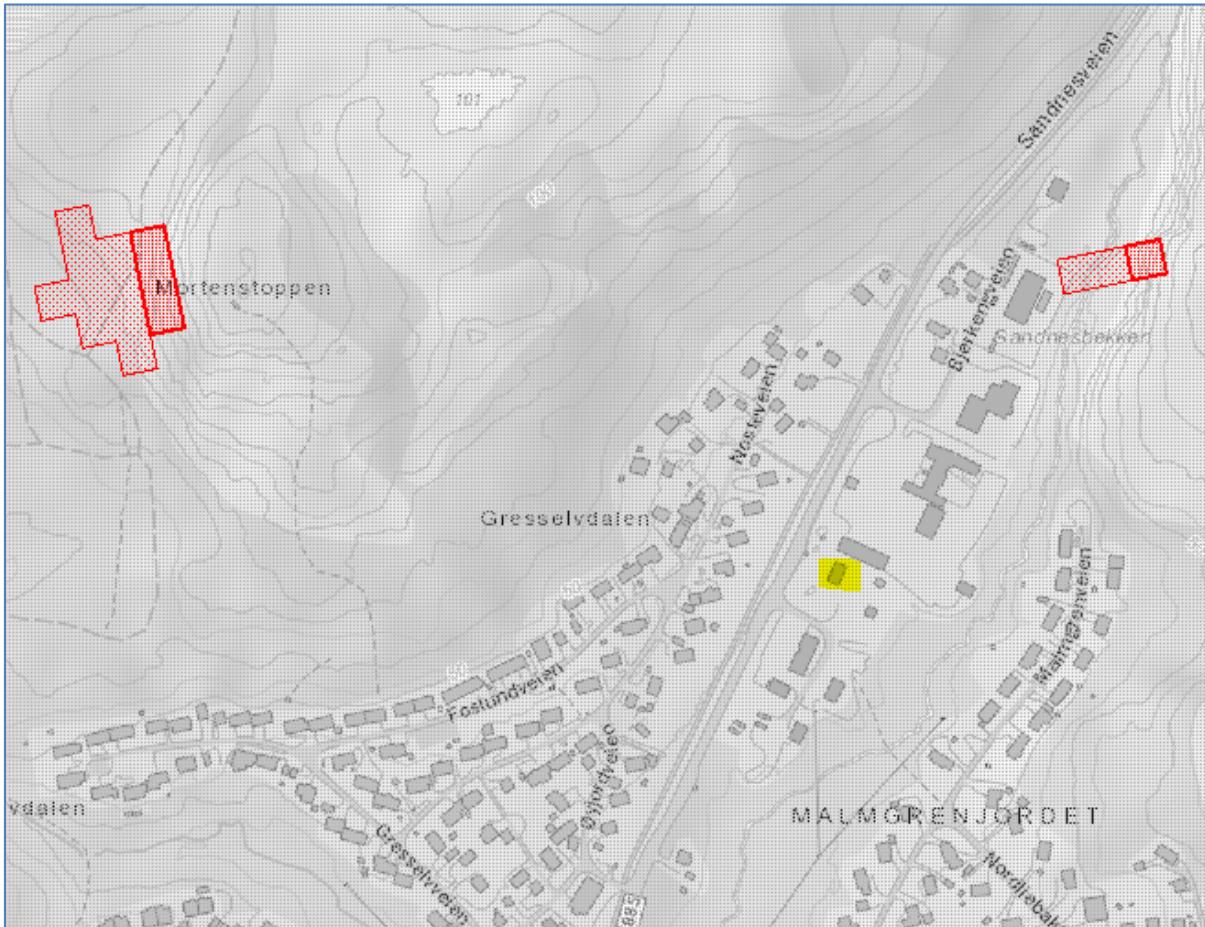
I følge NVEs database er området verken vurdert som potensielt utsatt for snøskred eller steinskred/steinsprang.

Utsnitt fra kartlag NVE vedr. Snø og steinsprang

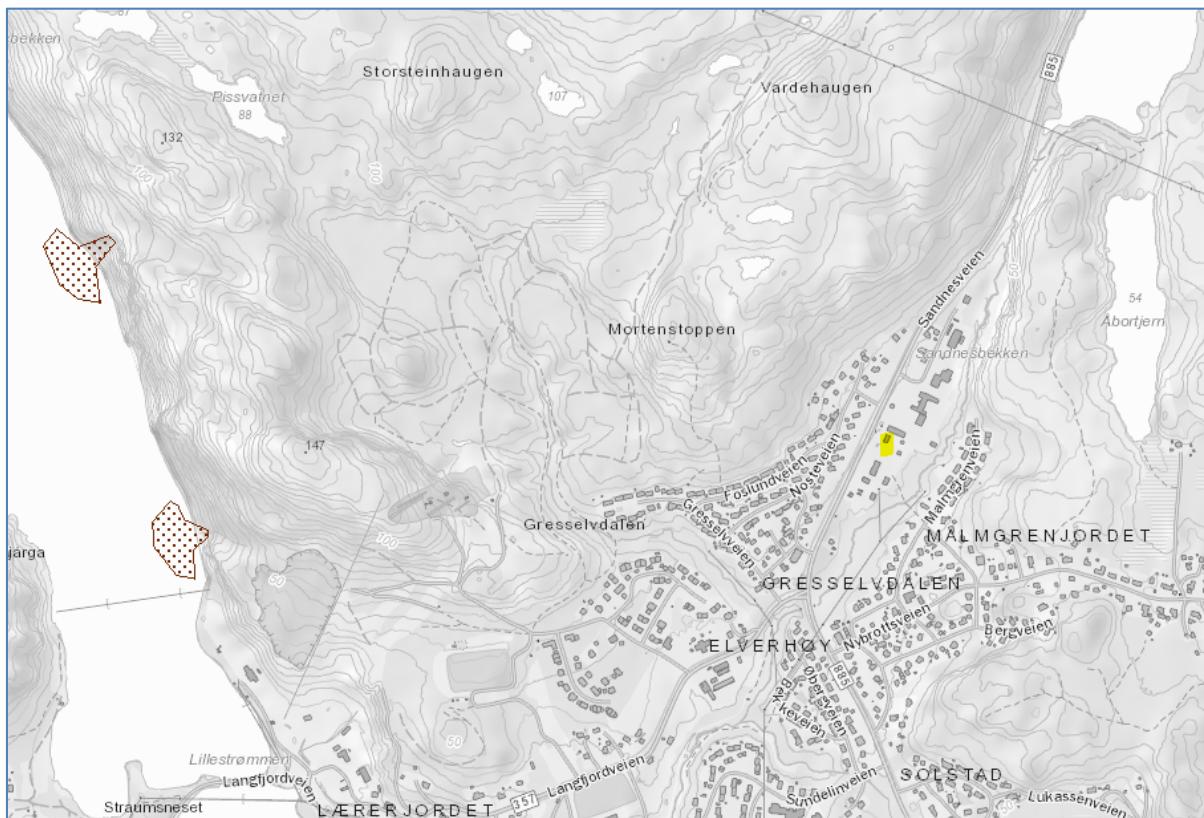
I følge tilgjengelige databaser (NVE) er området ut fra generelle beregninger heller ikke registrert som potensielt utsatt for jord- og flomskred.

Utsnitt fra NVEs database, kartkatalog Aktsomhetskart for jord og flomskred

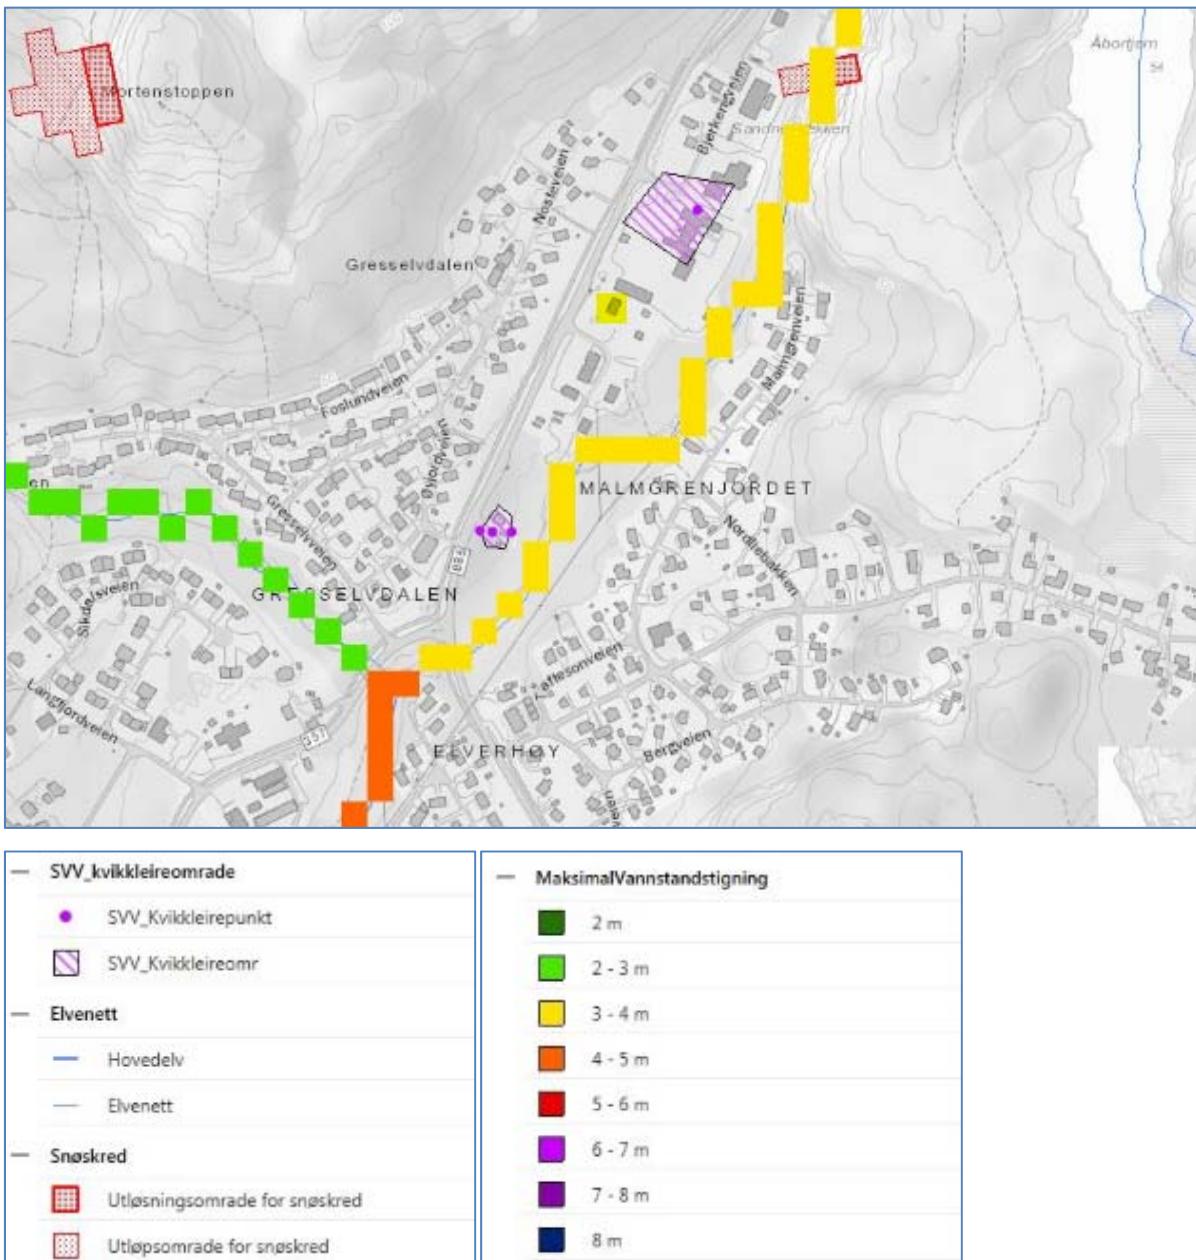
I nevnte database er registrert kvikkleire på naboeiendommen nord for planområdet.

Gjennom nye grunnundersøkelser, utført av Multiconsult, er det påvist kvikkleire på tomta.

*«Det er svært krevende grunnforhold på tomta, 20 – 30 m med bløt kvikkleire over berg. For å unngå skadelige differansesetninger anbefales bygget pelefundamentert på spissbærende peler til fjell. Alternativt kan bygget flyttes 15 m bak skråningen i øst, bygget kan da direktemulig fundamenteres.*
